# El temporal Gloria (19-23/01/2020)

Els efectes  
dels processos  
geològics  
sobre el territori

Barcelona, 2020

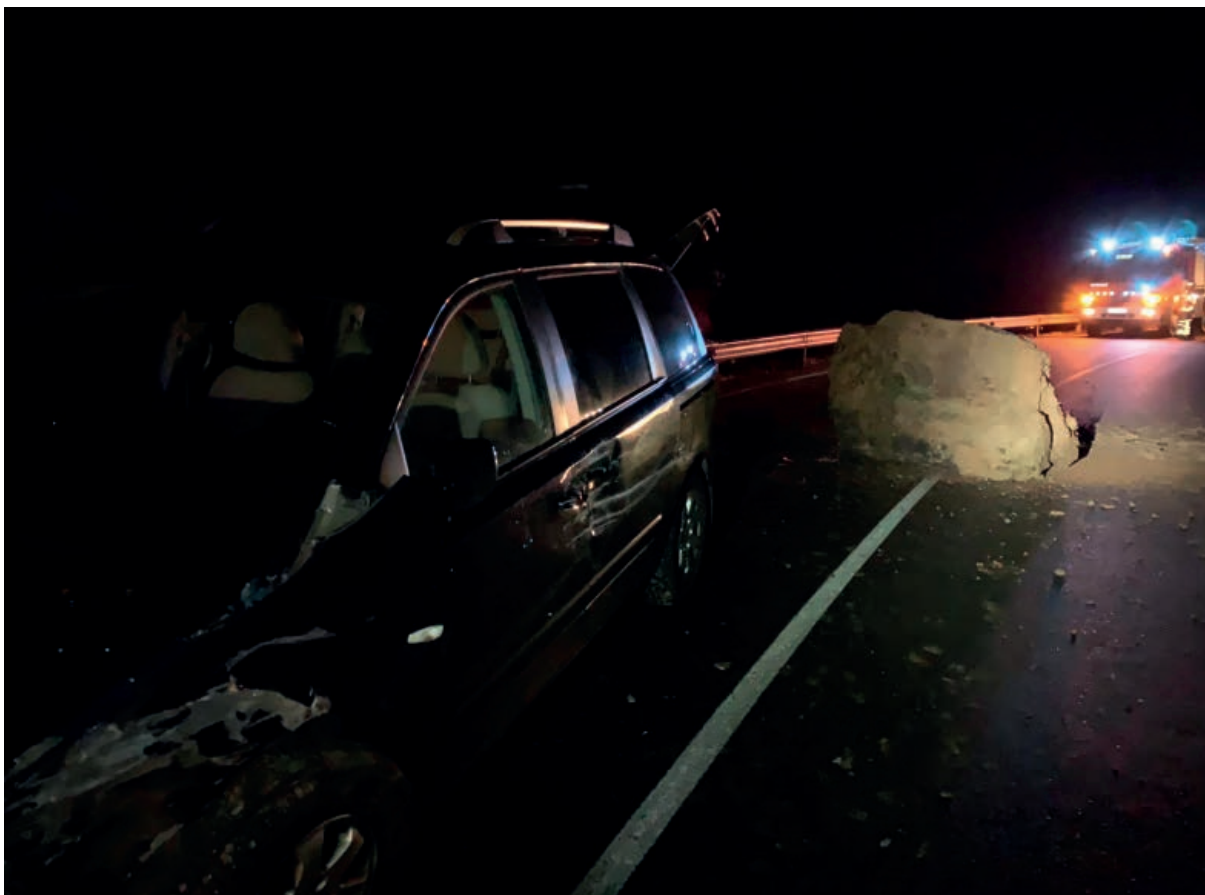
Fotografia 3. Cotxe afectat pel despeniment a la C-13, a Talam. Font: <https://twitter.com/altpirineuaran/status/1220481036791971843>.

- Talarn: a la carretera C-13 (Fotografia 3).
- Castell de Mur: a la LV-9124 (<https://www.naciodigital.cat/pallarsdigital/noticia/12273/tallada/lv-9124/castell/mur/esllavissada/afectat/vehicle>).
- Montesquiú: a la C-17z (<https://twitter.com/VilaWeb/status/1219910598827347968>).

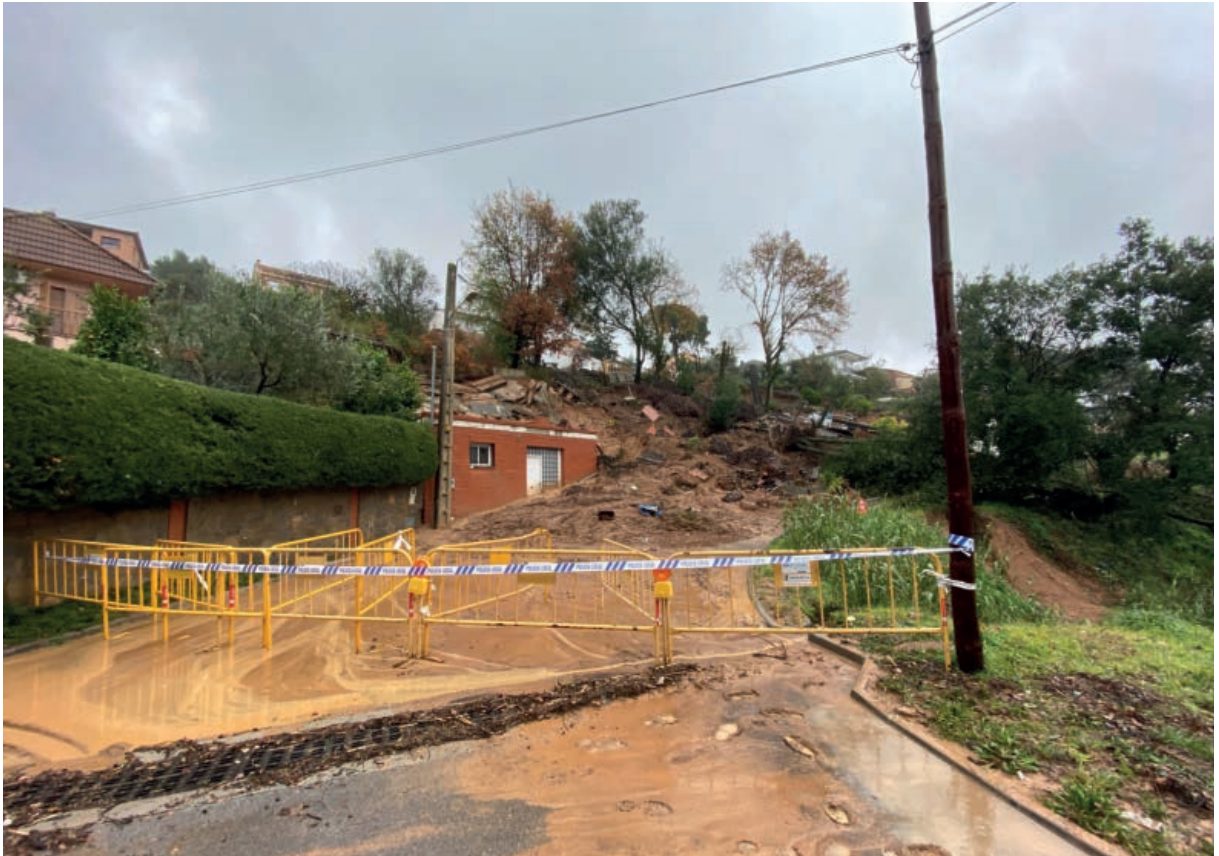
Fotografia 5. Cases destruïdes a Cànoves i Samalús. Font: <https://twitter.com/cserradomenech/status/1219938142242951168>.

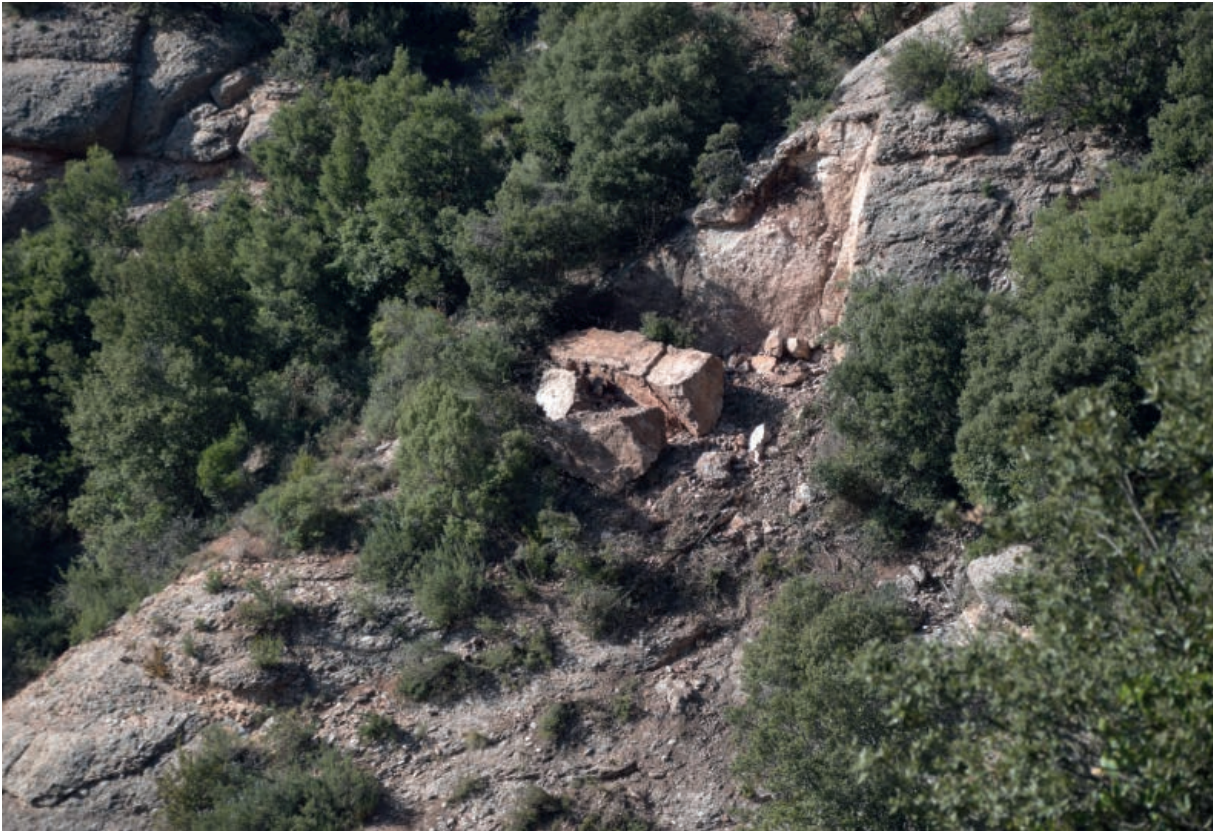
Fotografia 10. Despreniment proper al Torrent de les Grutes.

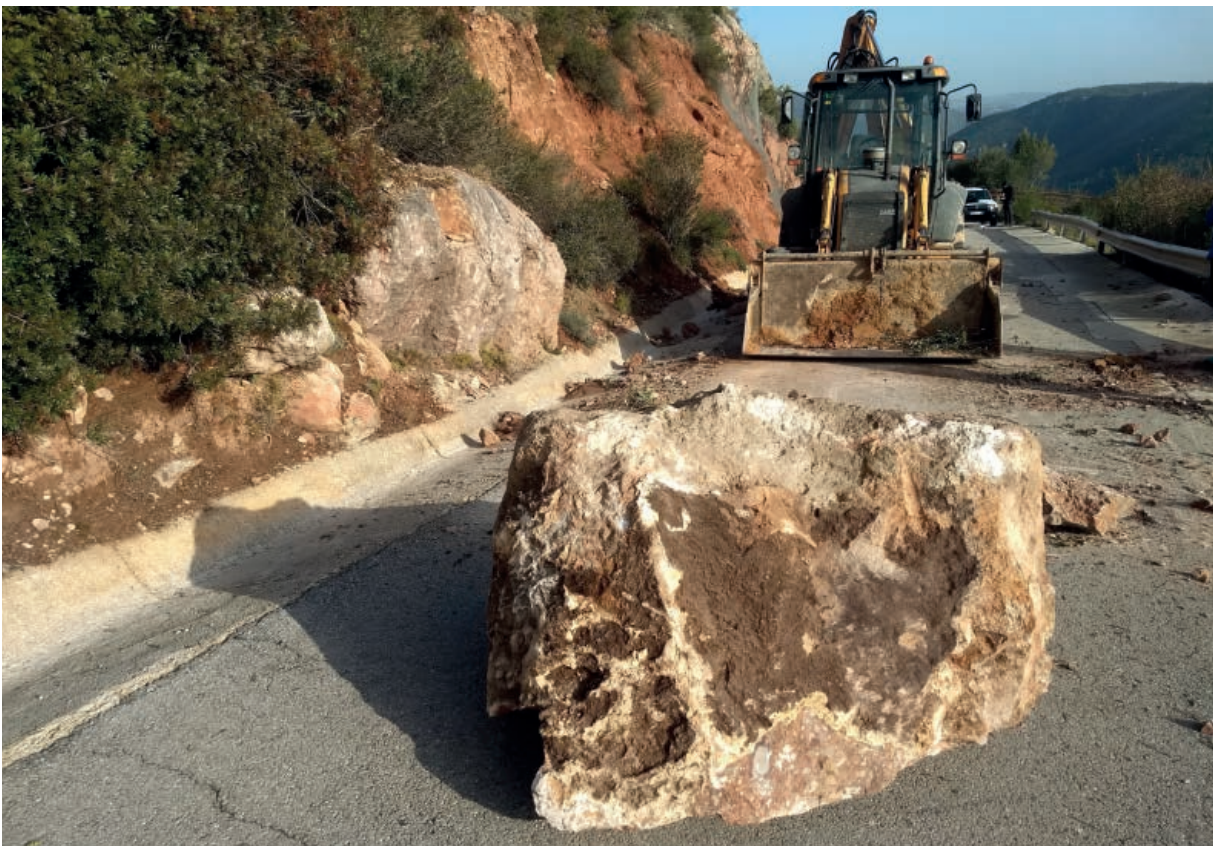
Fotografia 11. Bloc caigut a la carretera d'accés a les Coves del Salnitre.

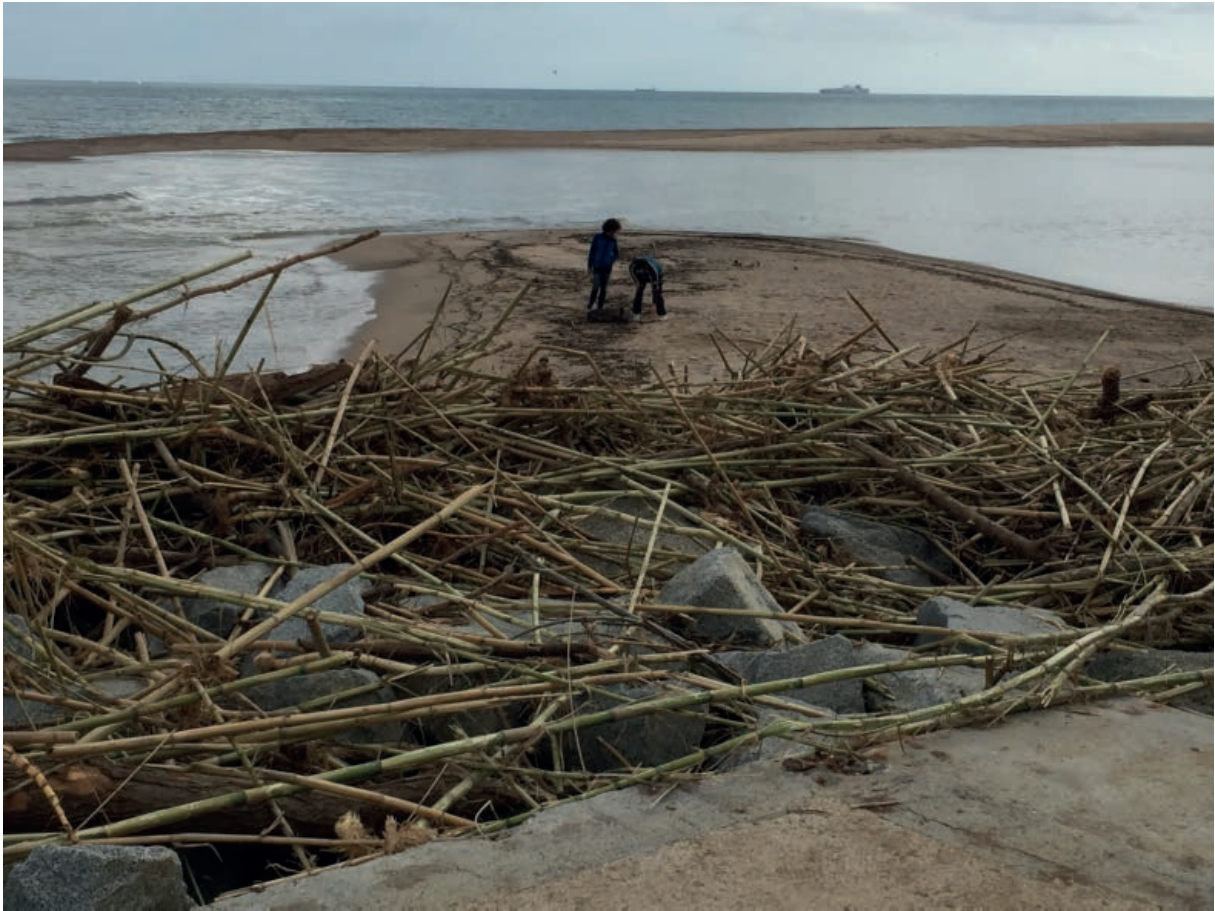
Fotografia 18. Barra de desembocadura (al fons) generada durant l'episodi del temporal a la desembocadura de la Tordera.

Cal destacar l'aparició d'una barra de desembocadura al final del riu, testimoni del gran volum de material transportat, que es tractarà a l'apartat de dinàmica litoral.

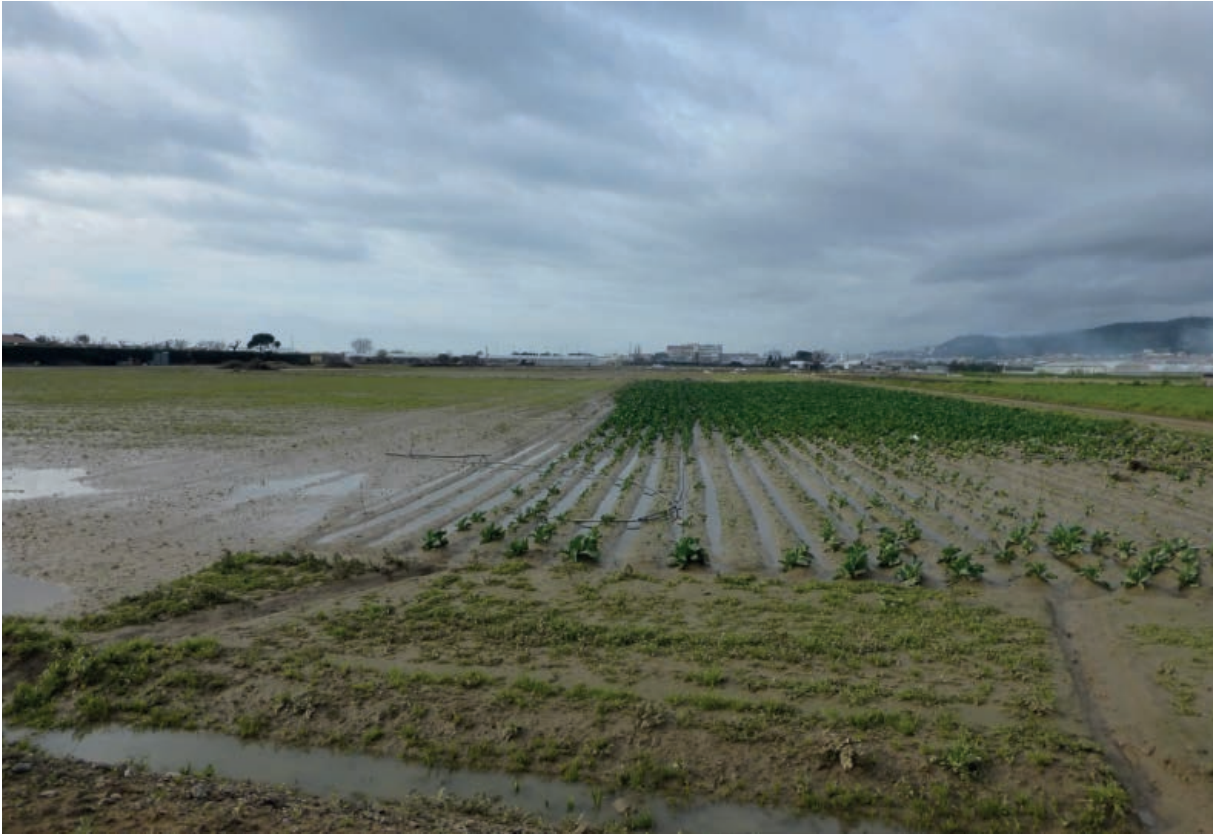
Fotografia 21. Evidència d'inundació als conreus de Pla de Mas Bagès.

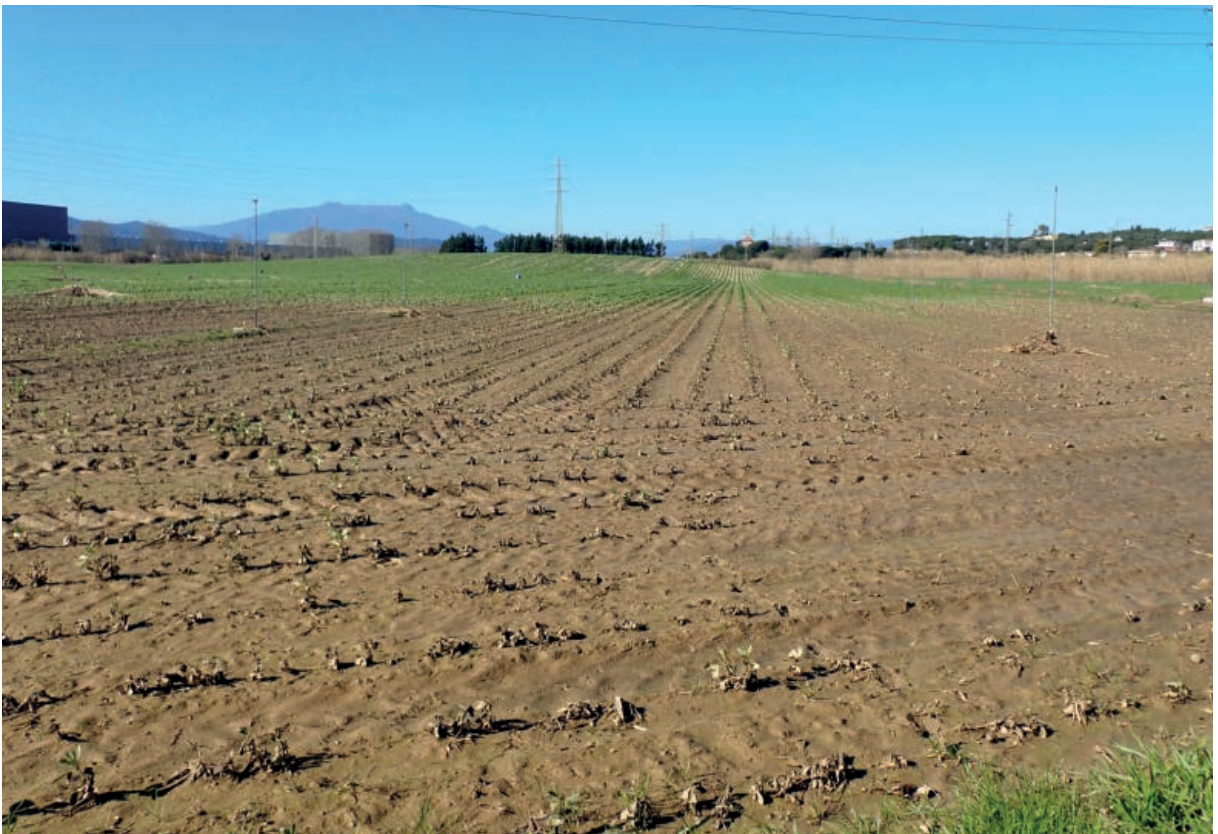
Fotografia 22. Límit de la inundació als conreus de Pla de Gelpí.

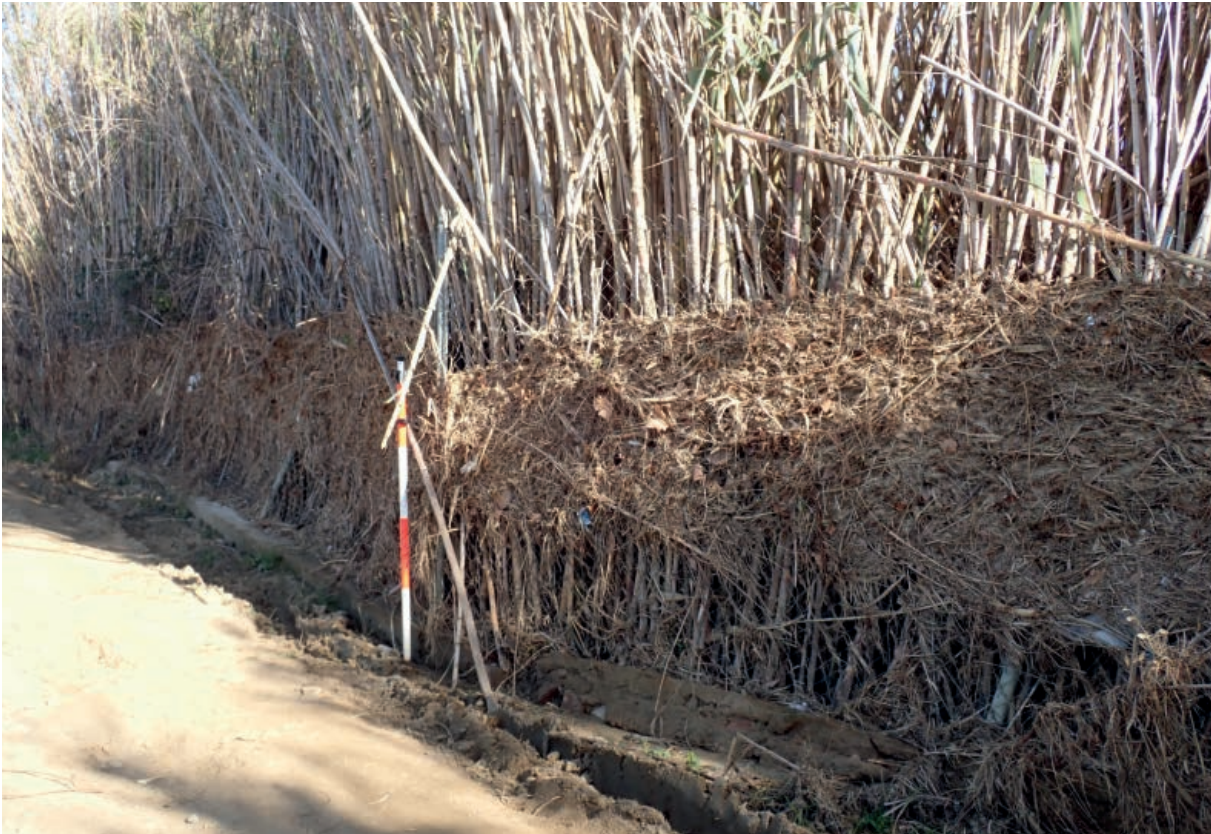
Fotografia 23. Evidència de l'alçada de la làmina d'aigua a les immediacions de la depuradora de Blanes.

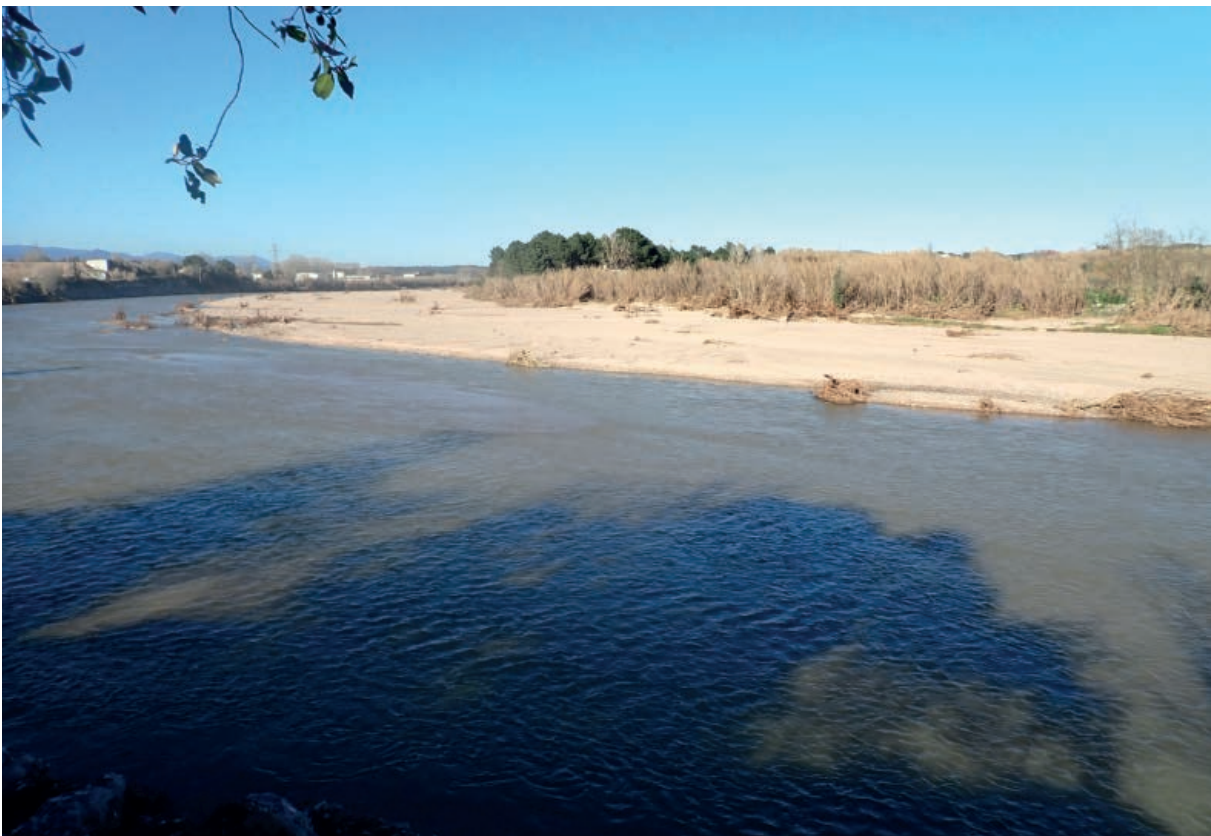
Fotografia 24. Acumulació de sediment en la part interna d'un meandre, a l'alçada de la BV-5122 pk 1.

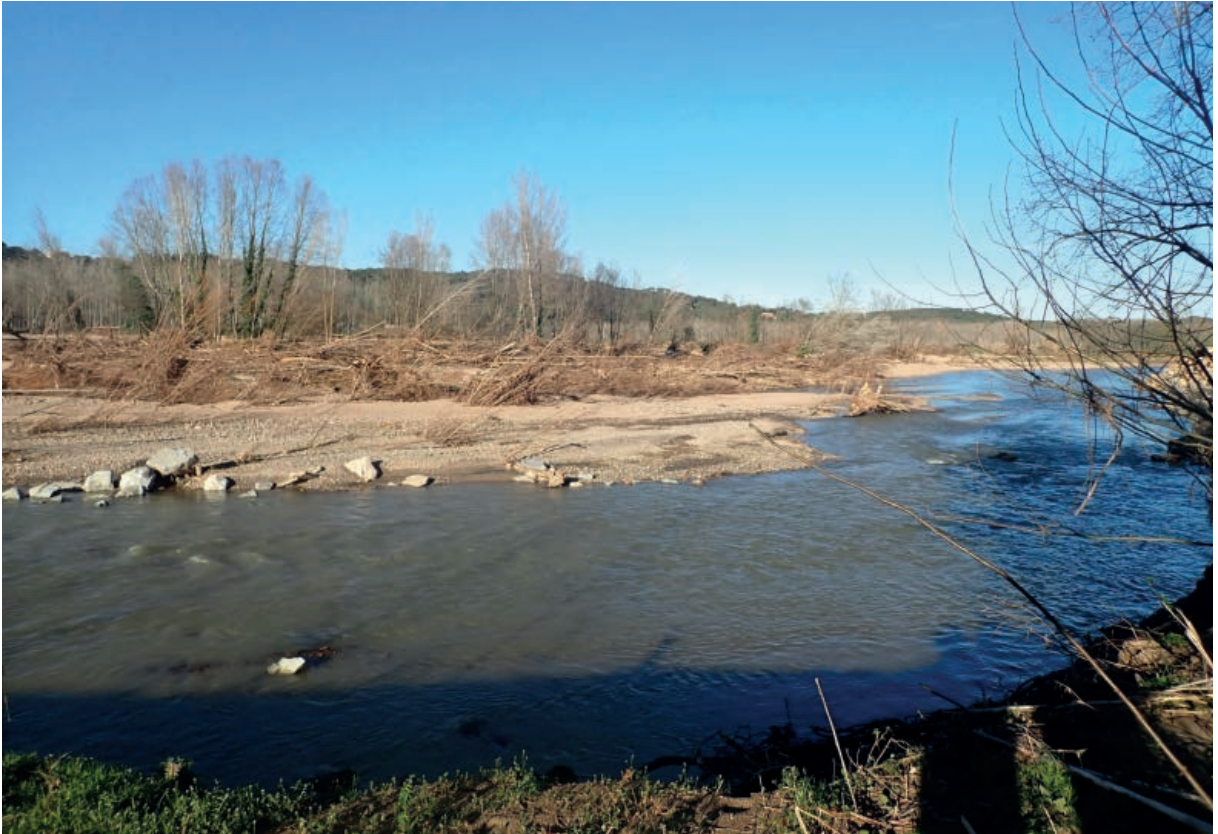
Fotografia 25. Acumulació de sediment i flotants a la zona de les Vinyoles.

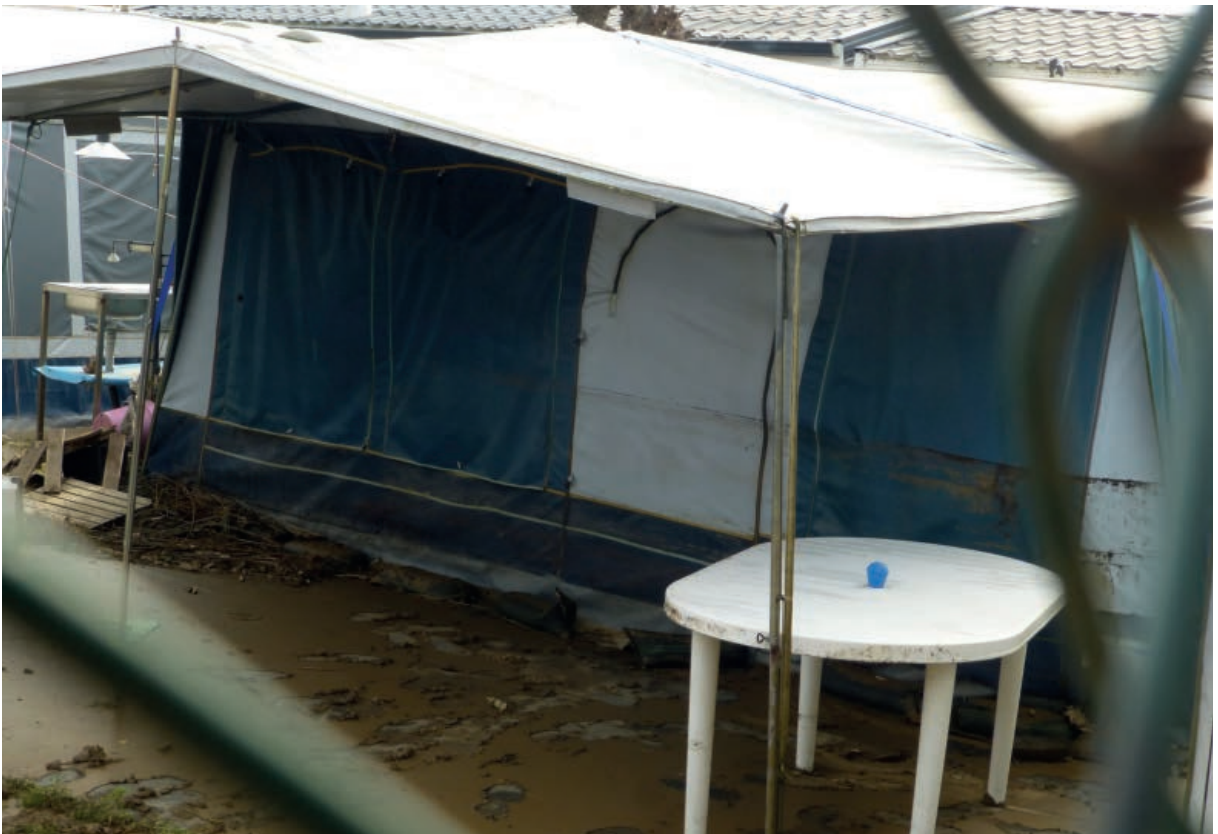
Fotografia 26. Evidència de l'alçada de la làmina d'aigua al Càmping Blaumar.

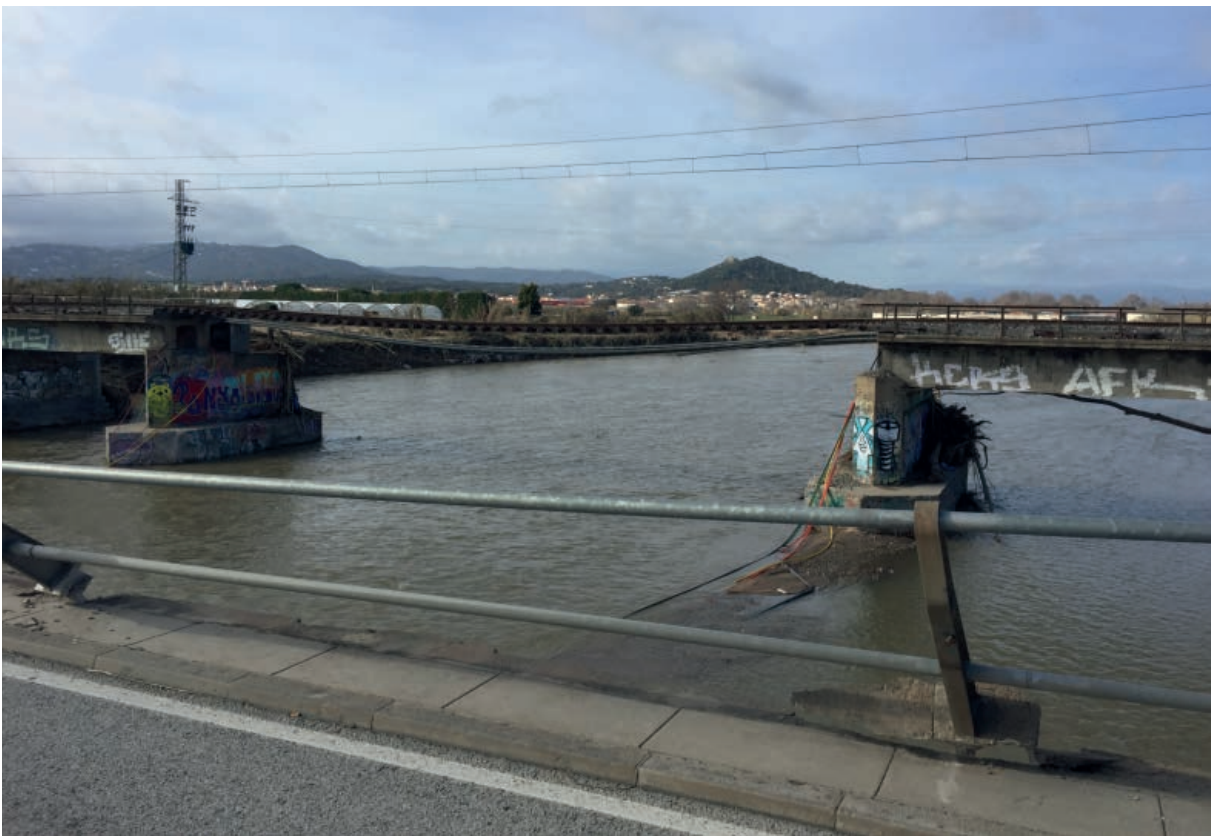
Fotografia 28. Trencament del pont ferroviari de la línia C-1.

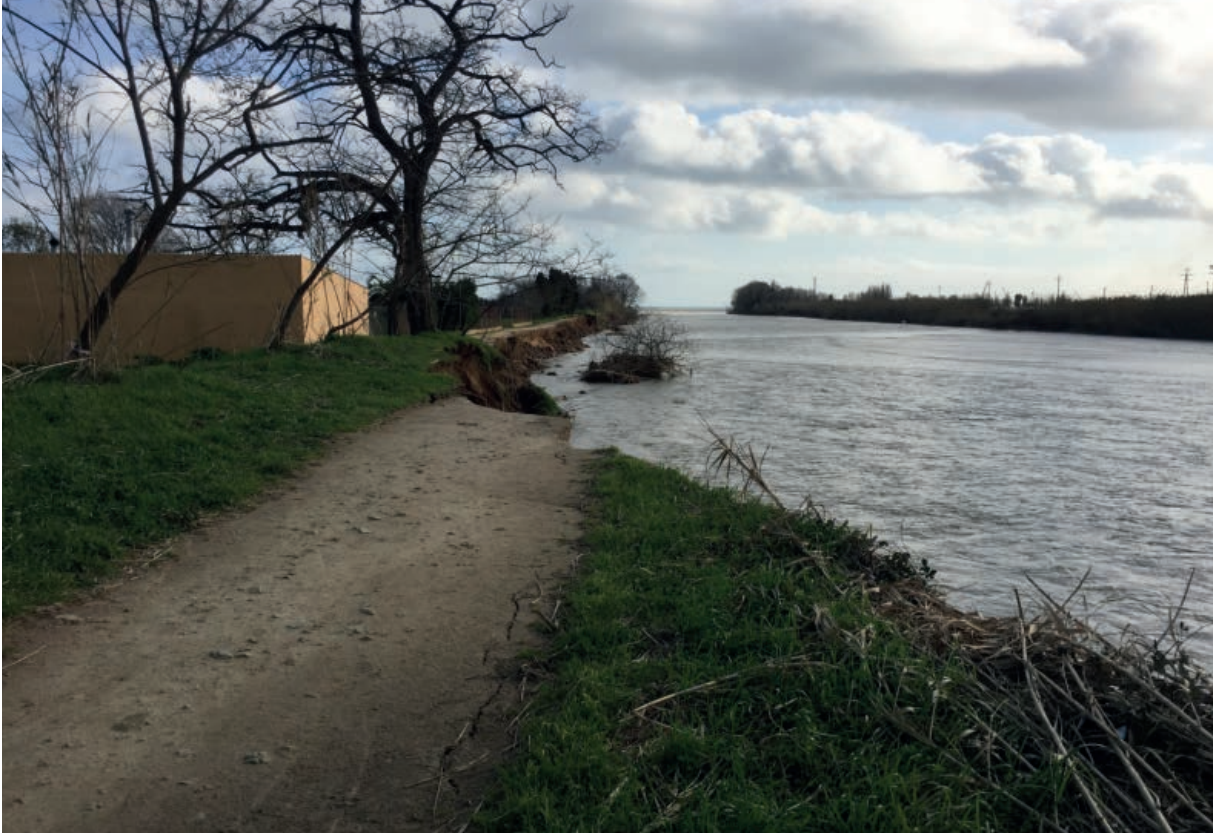
Fotografia 29. Escarpament per socavació al Camí de la Ribera.

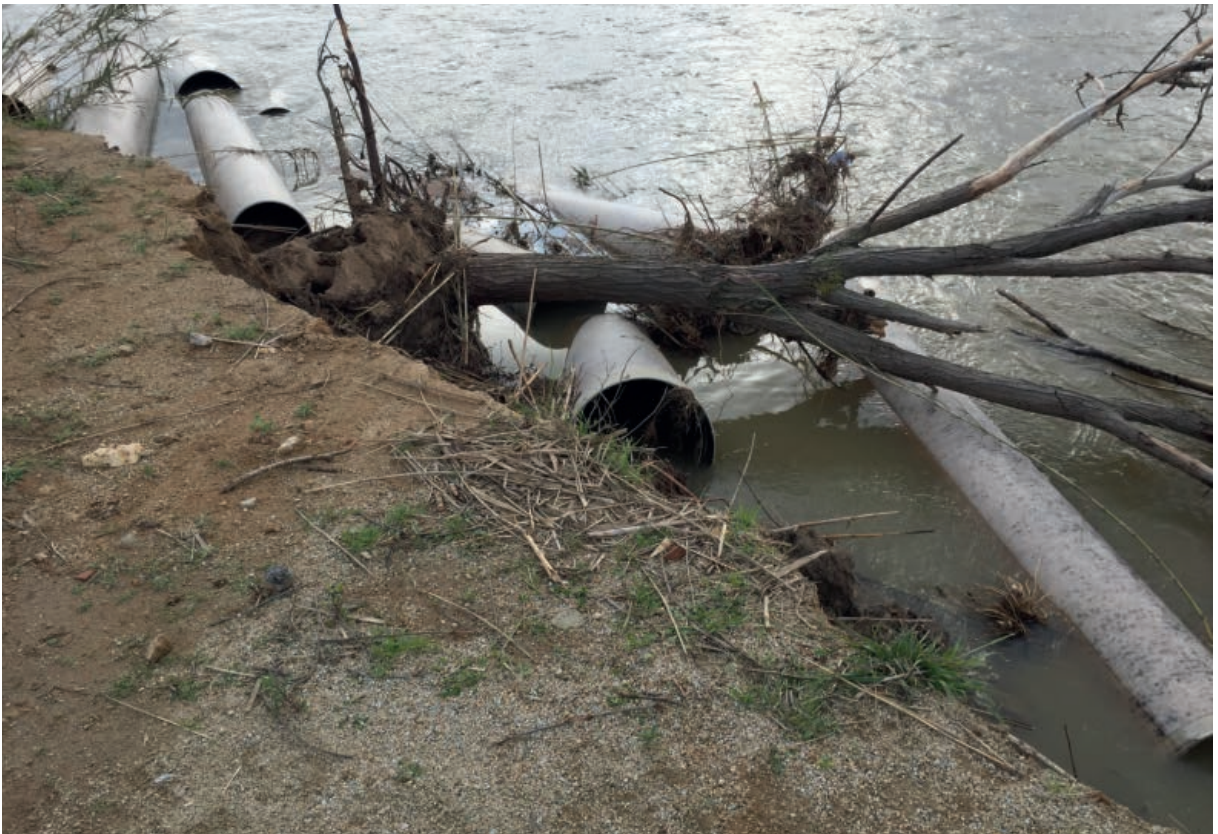
Fotografia 30. Trencament dels tubs emissaris i de captació de la planta dessalinitzadora de la Tordera.

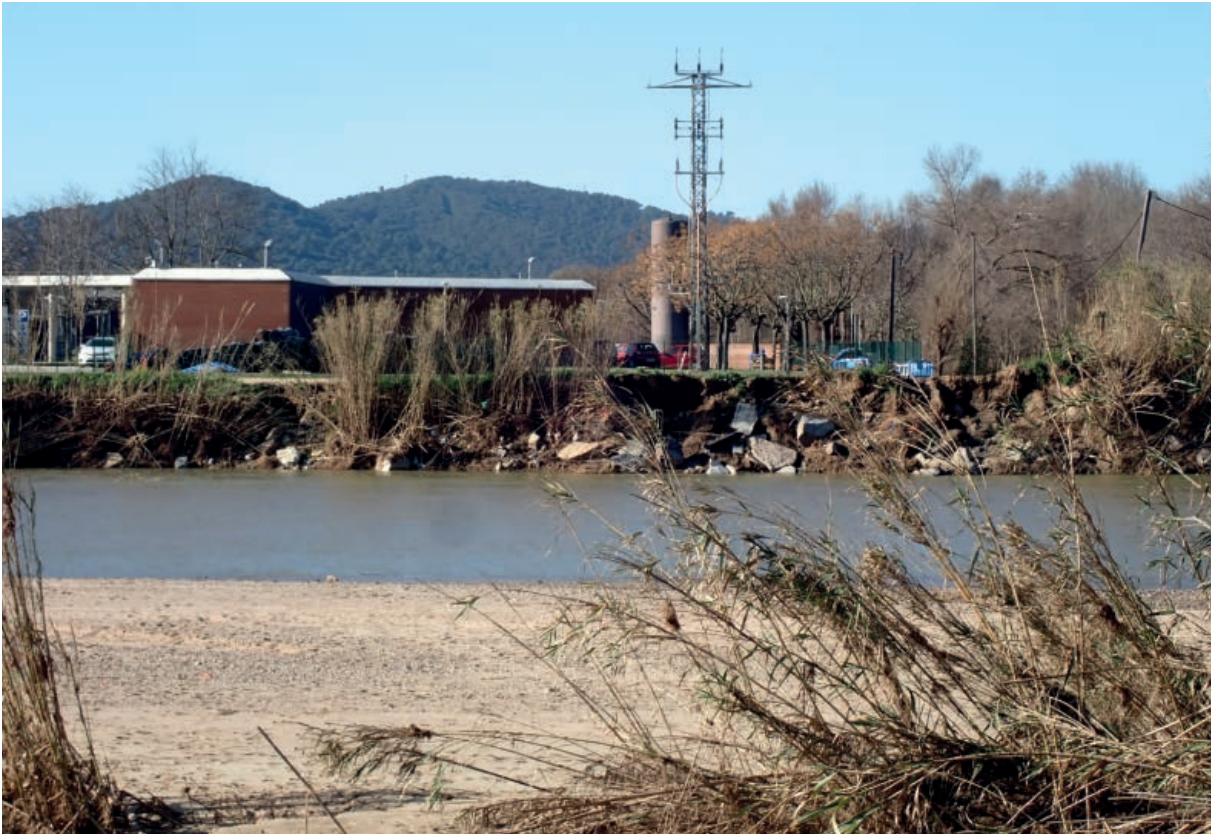
Fotografia 31. Escarpament per socavació al marge dret de la Tordera.

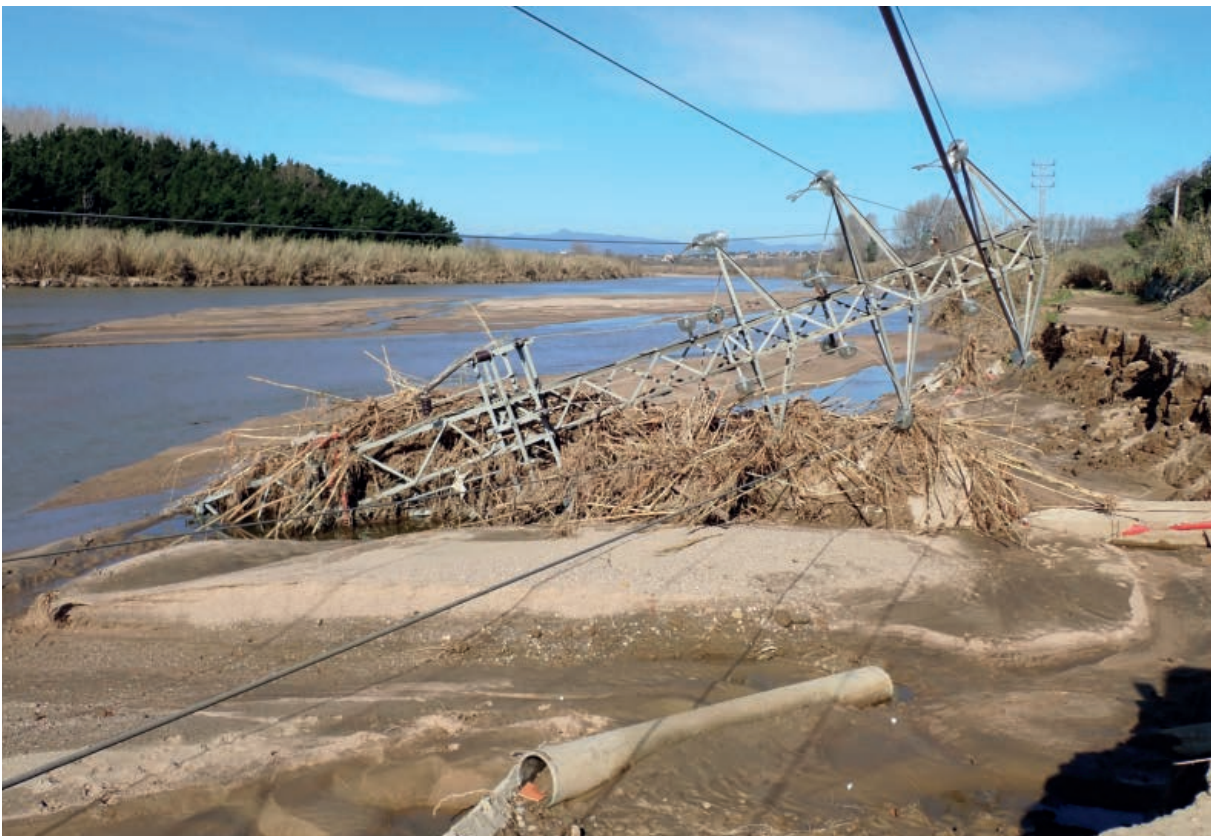
Fotografia 32. Afectació d'una torre d'alta tensió a la Plantera, marge esquerre de la Tordera.

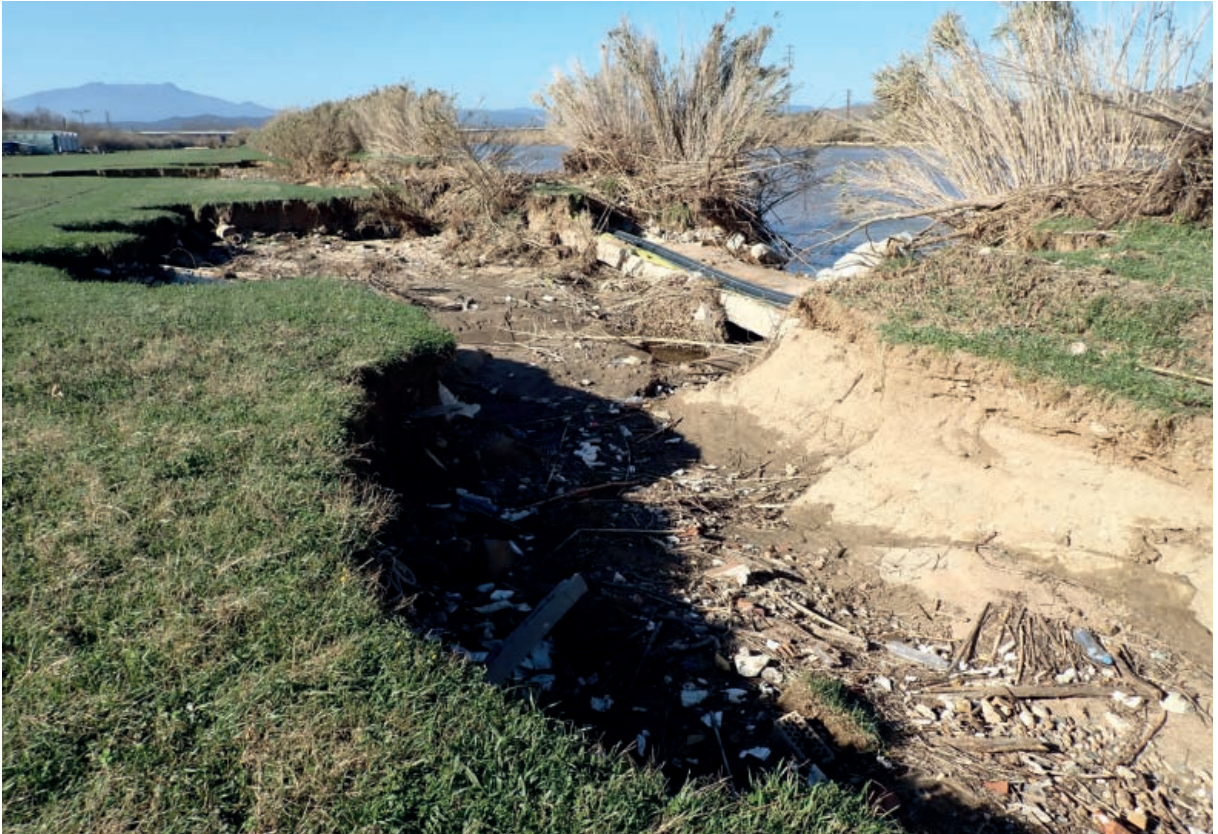
Fotografia 33. Escarpament produït al camp de vol de Palafolls.

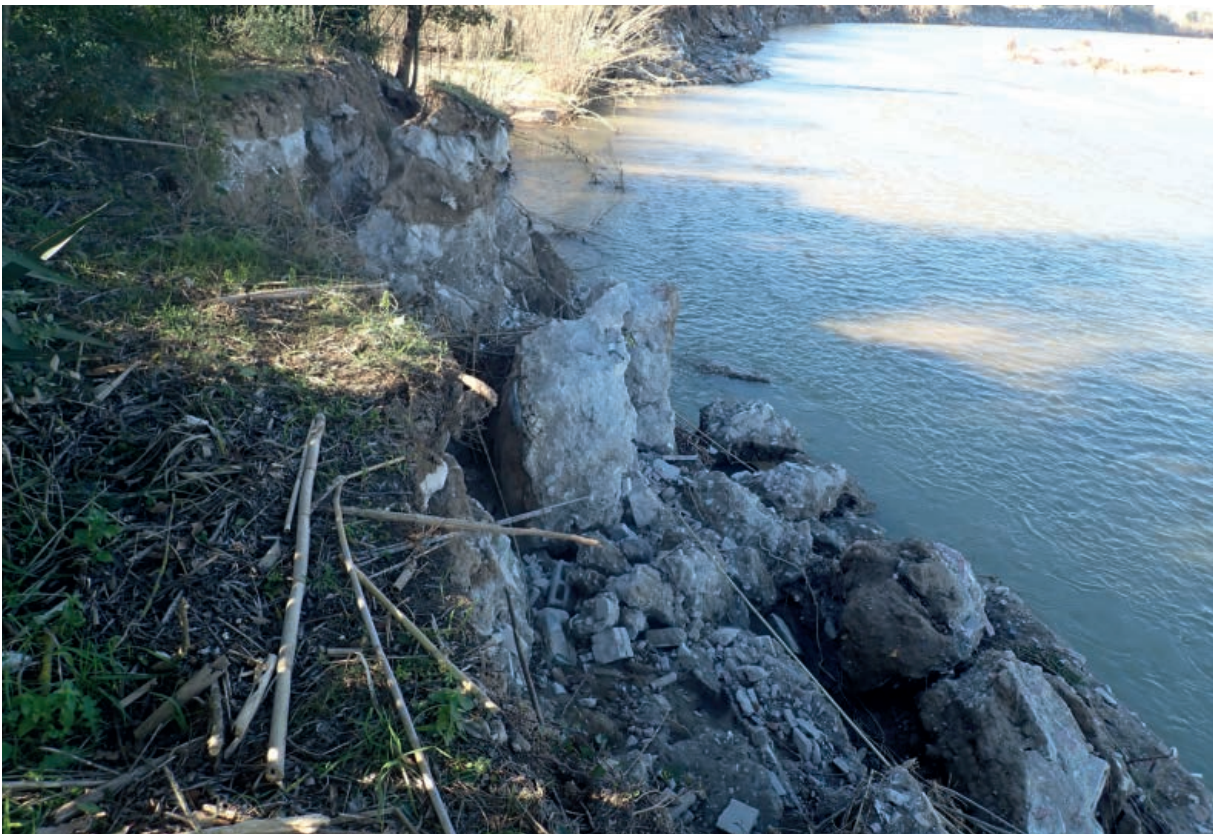
Fotografia 34. Soscavació a la llera a l'alçada de la BV 5122 pk 1.

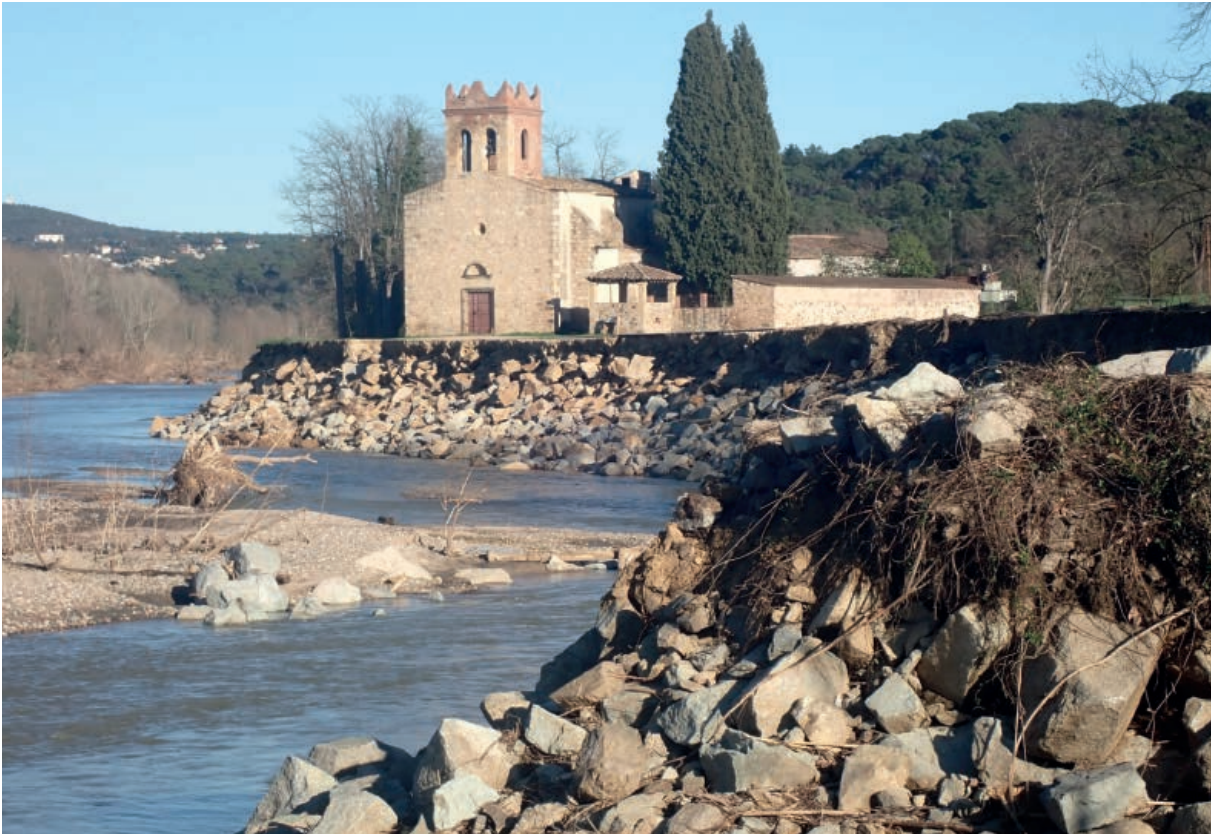
Fotografia 35. Soscavació de l'escullera a Sant Cebrià de Fogars.

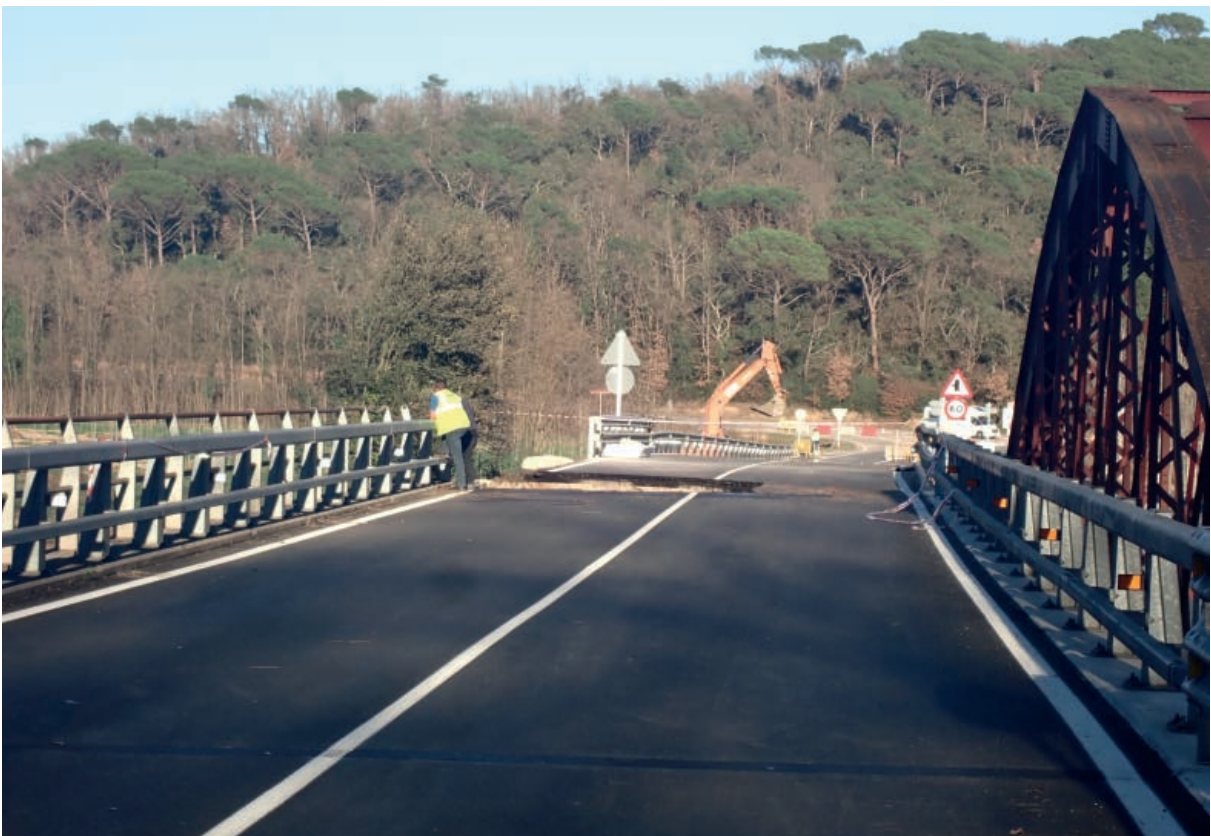
Fotografia 36. Esfondrament al pont de la C-35 entre Hostalric i Maçanet de la Selva.

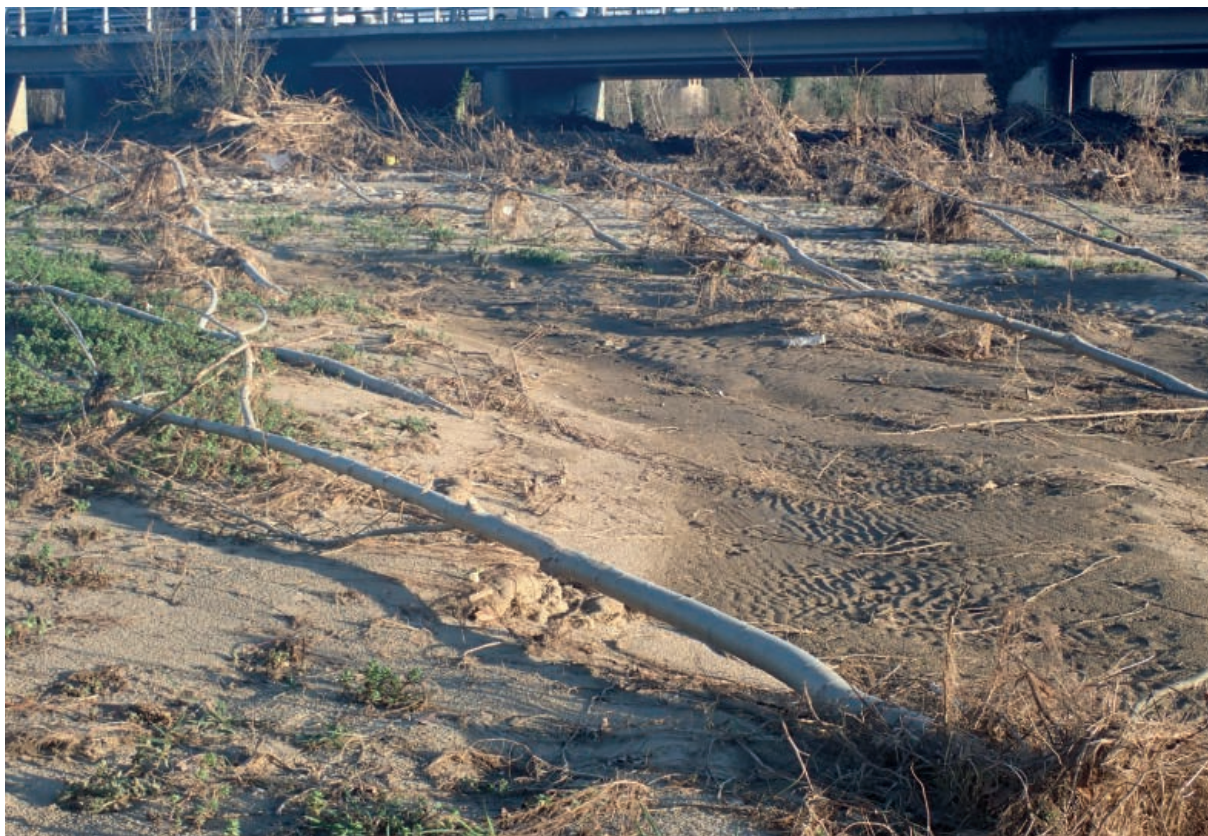
Fotografia 37. Arbres tombats per efecte de la riuada a la Riera de Santa Coloma a l'alçada del pont de l'AP-7.

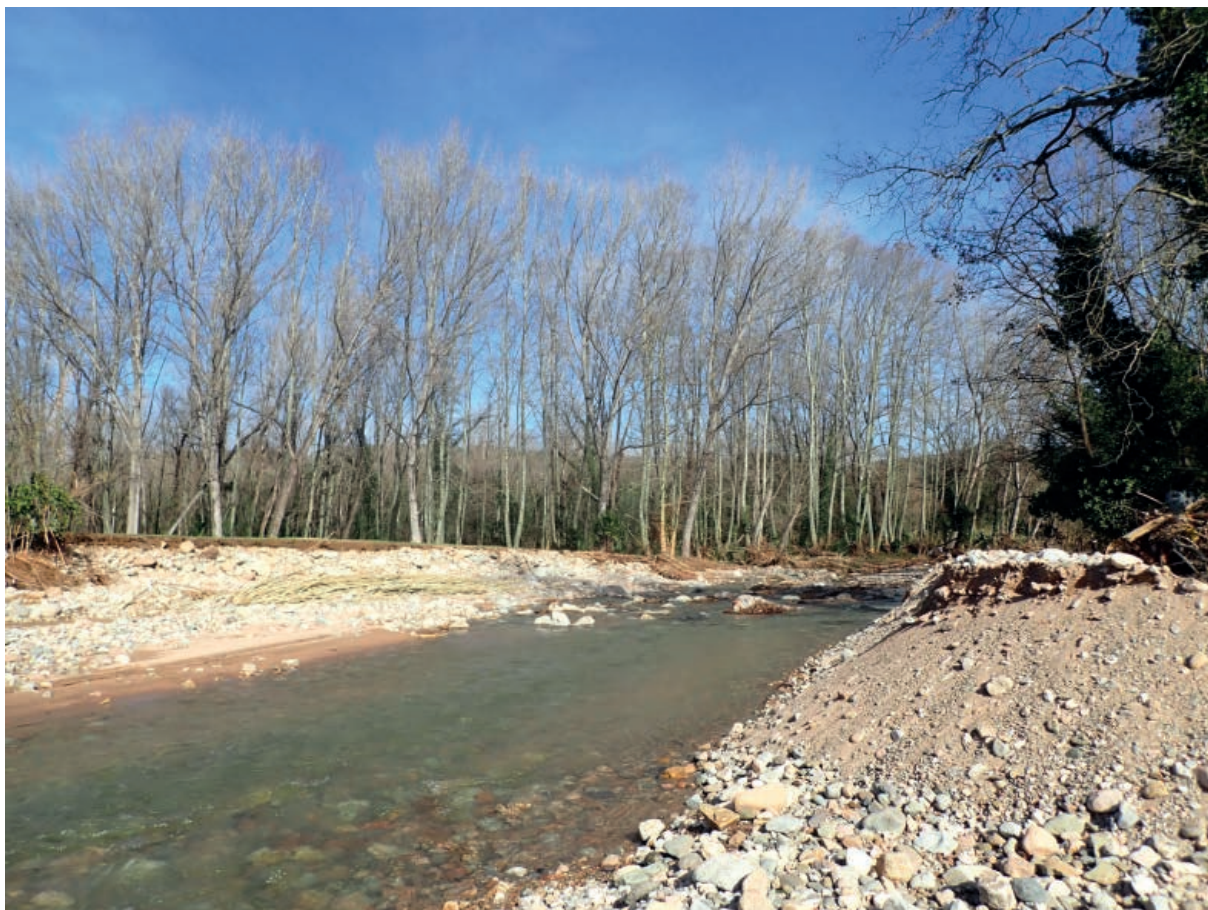
Fotografia 38. Erosió als dos marges del Ter just aigües avall de la confluència de la Riera d'Osor. S'observa el sediment de graves i sorres de la terrassa inferior del Ter.
