# El temporal Gloria (19-23/01/2020)

Els efectes  
dels processos  
geològics  
sobre el territori

Barcelona, 2020

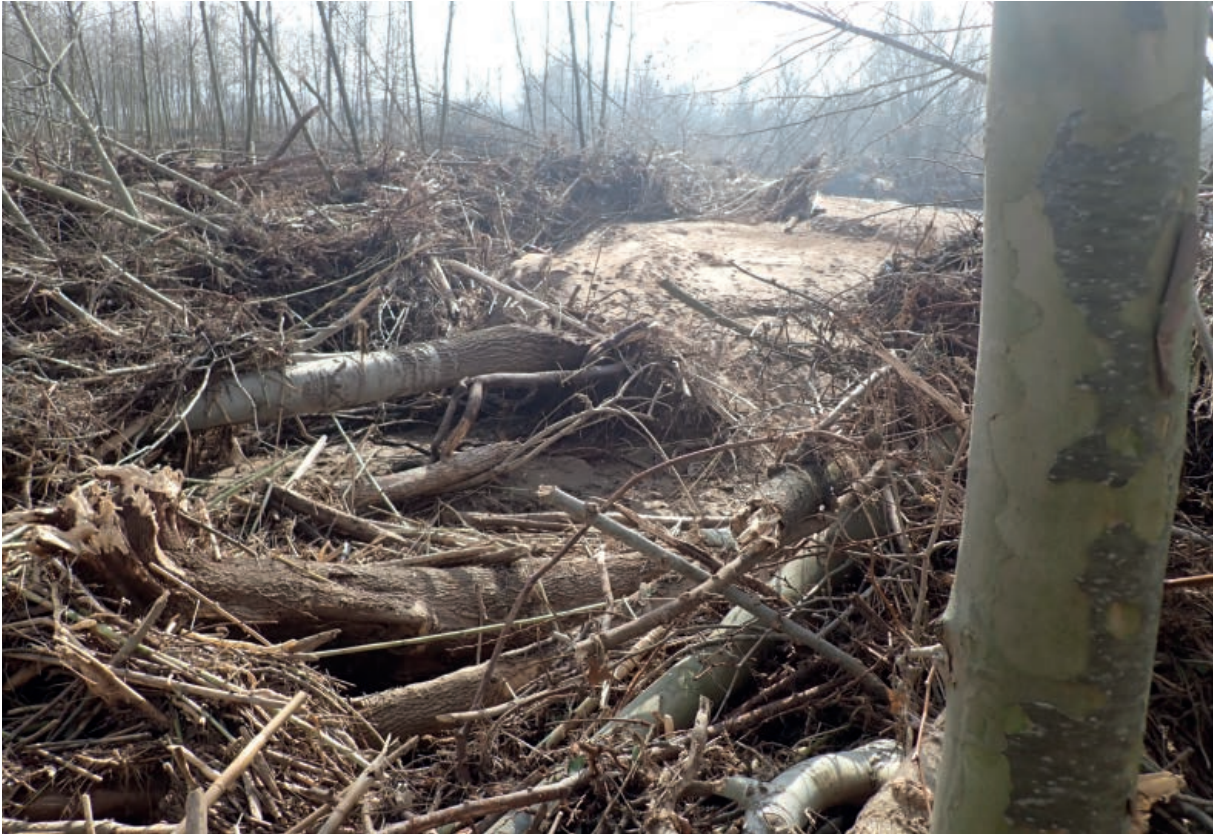
Fotografia 41. Acumulació de sorres i flotants (grans troncs d'arbres, branques i canyes) a la riba dreta del Ter. Sector entre Medinyà i Celrà.

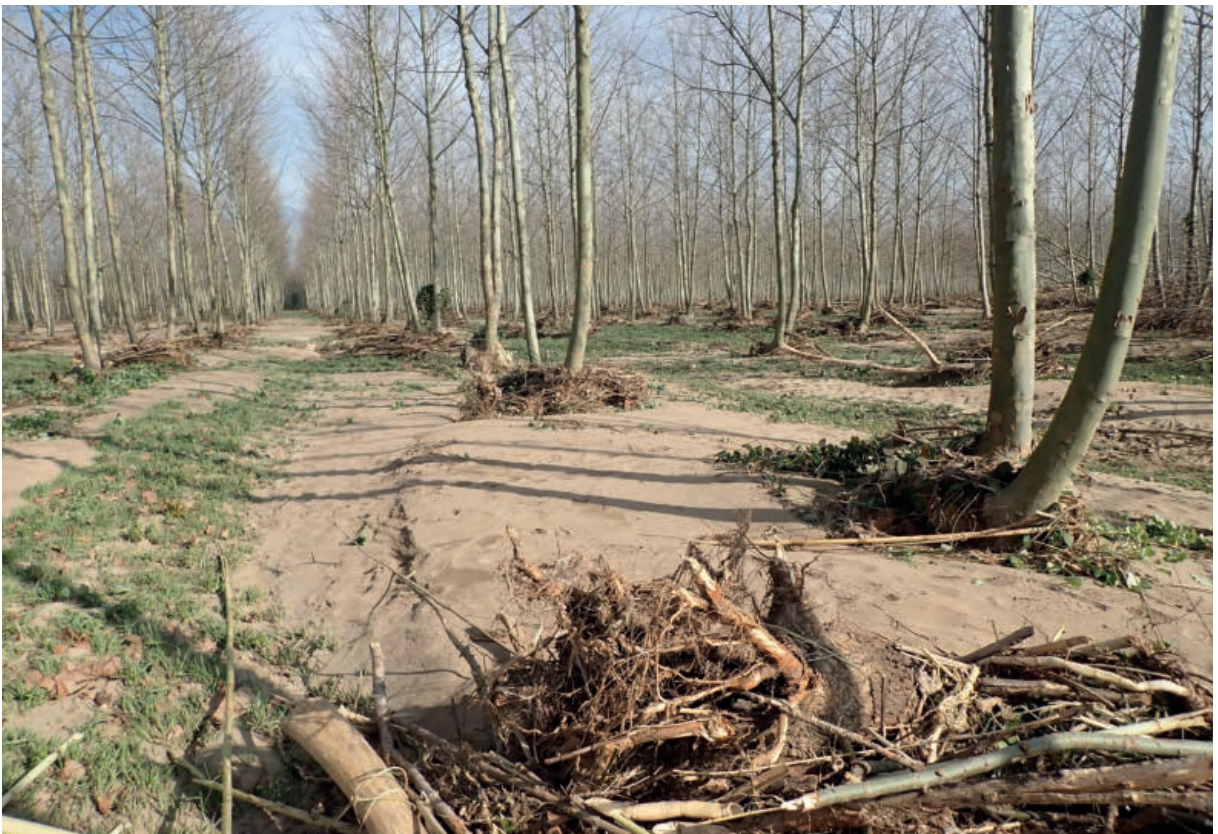
Fotografia 42. Acumulació de sorres i flotants al Pla de la Closa. Riba dreta del Ter. Sector entre Medinyà i Celrà.

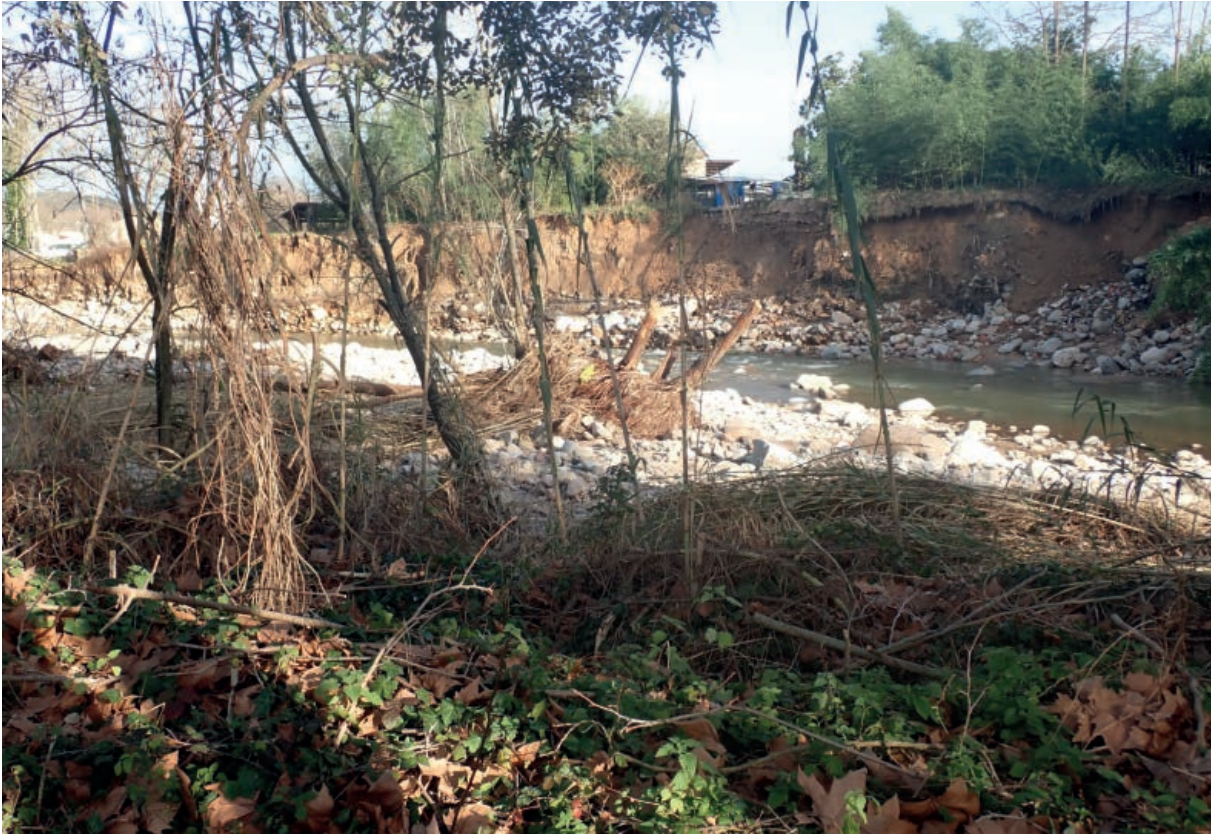
Fotografia 43. Escarpament de més de 2 metres d'alçada a la riba dreta de la Riera d'Osor, Can Farga.

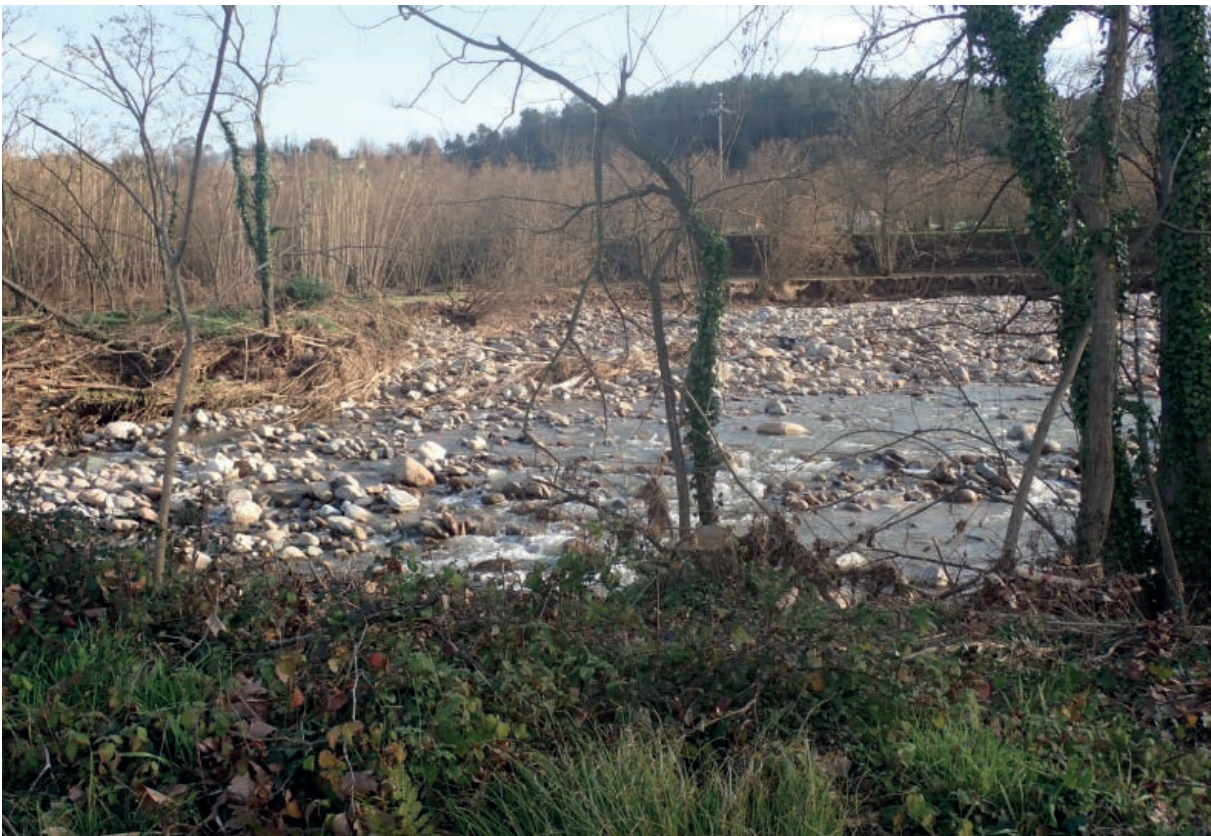
Fotografia 44. Soscavació dels marges de la llera de la Riera d'Osor degut a la presència de remolins d'aigua que actuen amb més força.

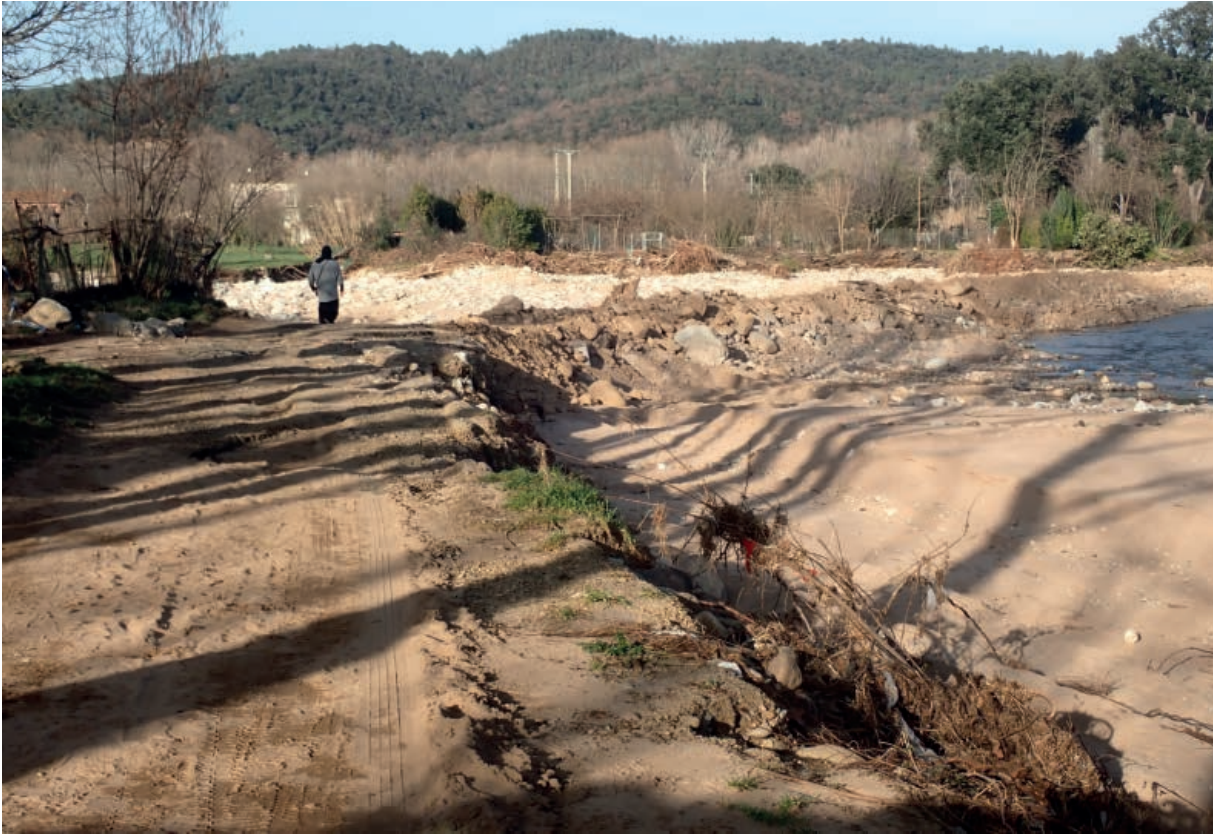
Fotografia 45. Bifurcació de la Riera d'Osor on l'aigua va sortir del seu curs natural obrint-se pas per la riba esquerra i formant una illa. A la imatge s'observa el camí que ja s'havia començat a refer i el curs d'aigua que havia recuperat la seva traça natural.

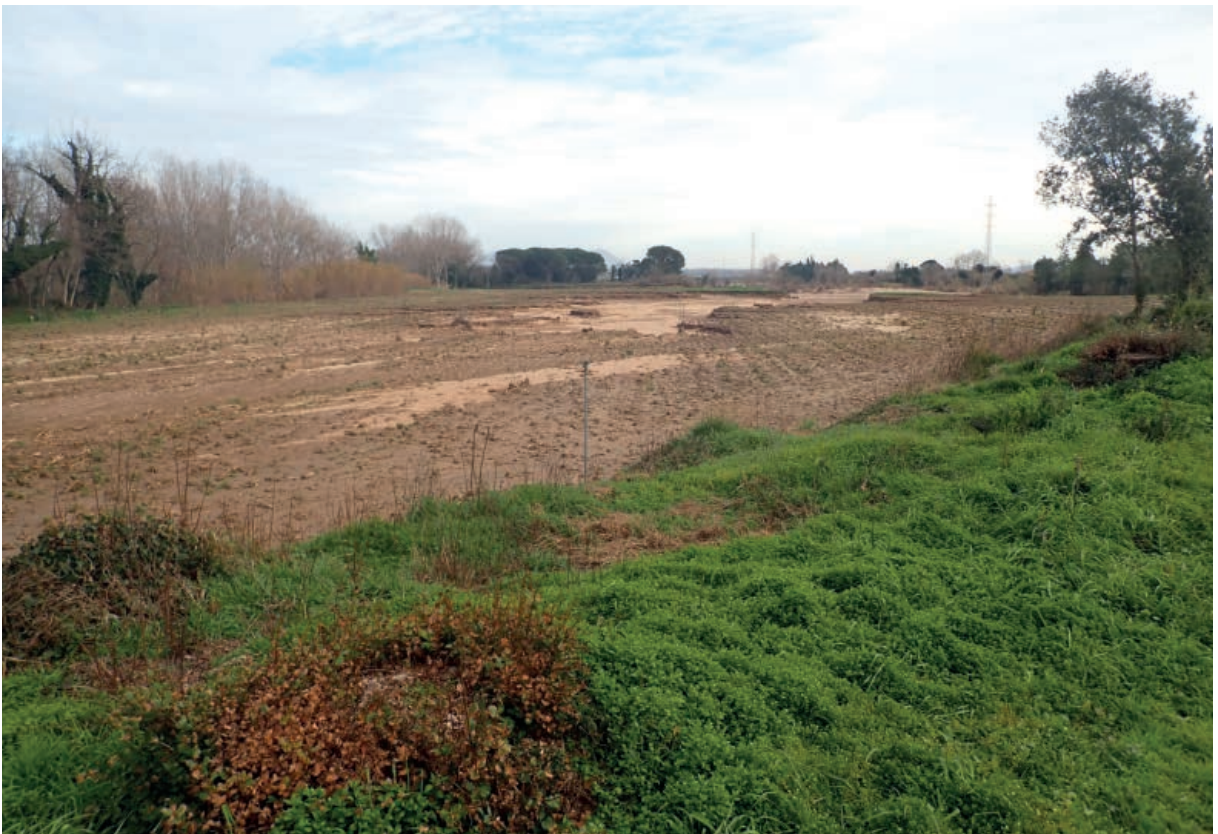
Fotografia 46. Els Molinots. El flux d'aigua provinent de la part esquerra es canalitza quan el camp s'eixampla generant un canal d'erosió.

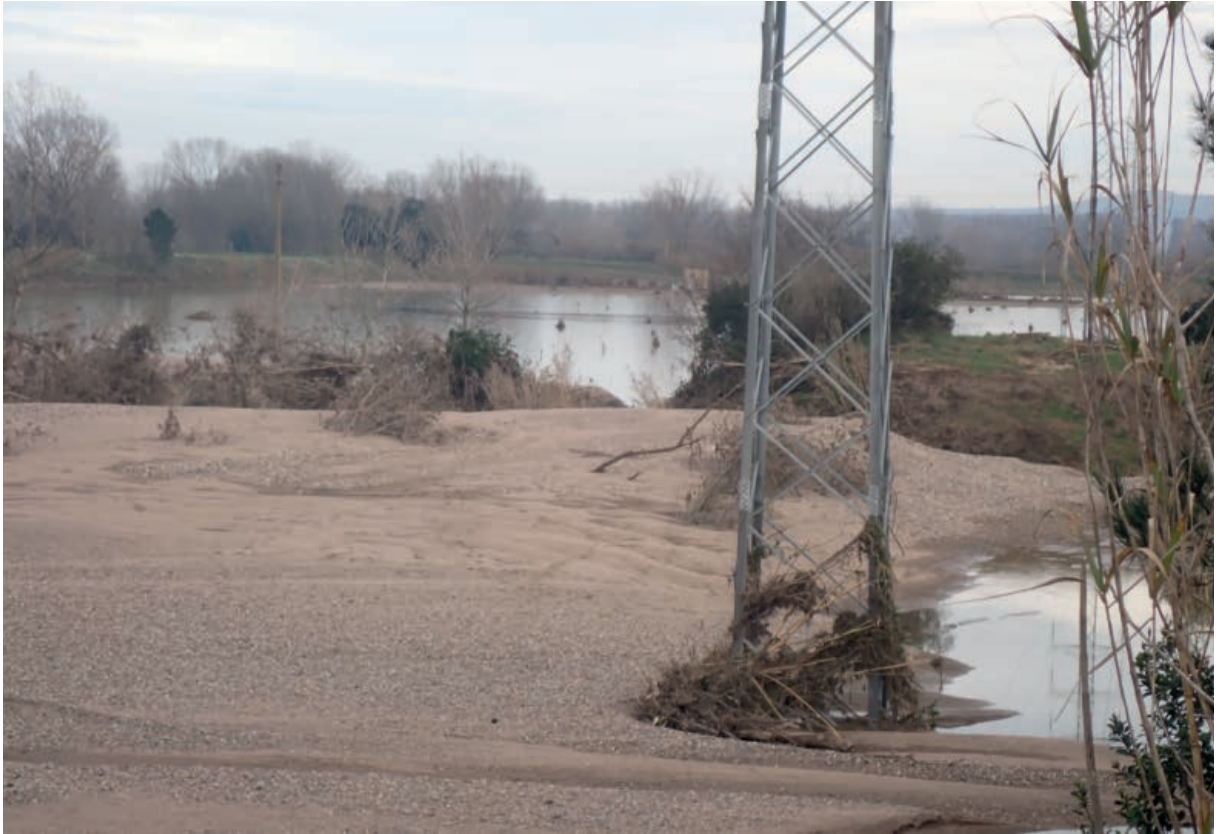
Fotografia 49. Les Freixes. Acumulació de sediment de grava i sorres transportat pels fluxos d'inundació del Ter.

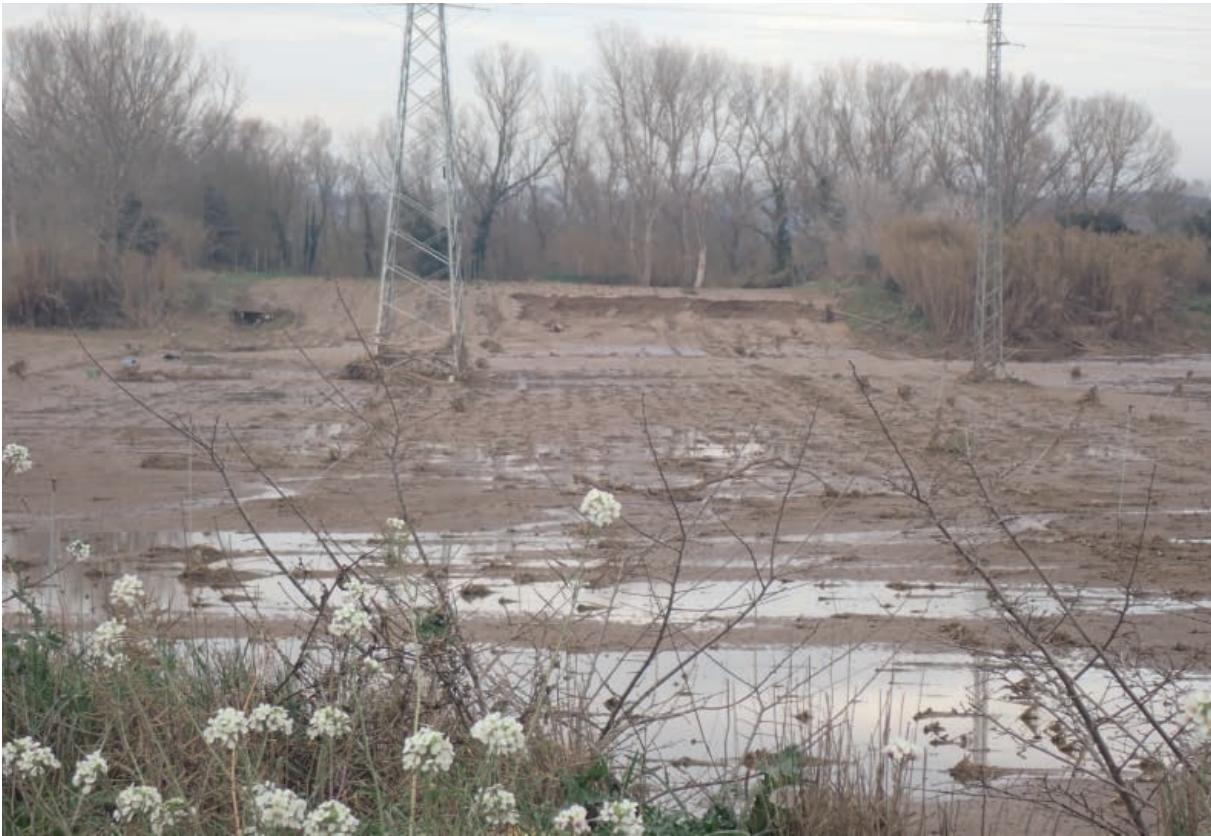
Fotografia 51. Inundació per desbordament del Ter. Acumulació de sediments sorrencs.

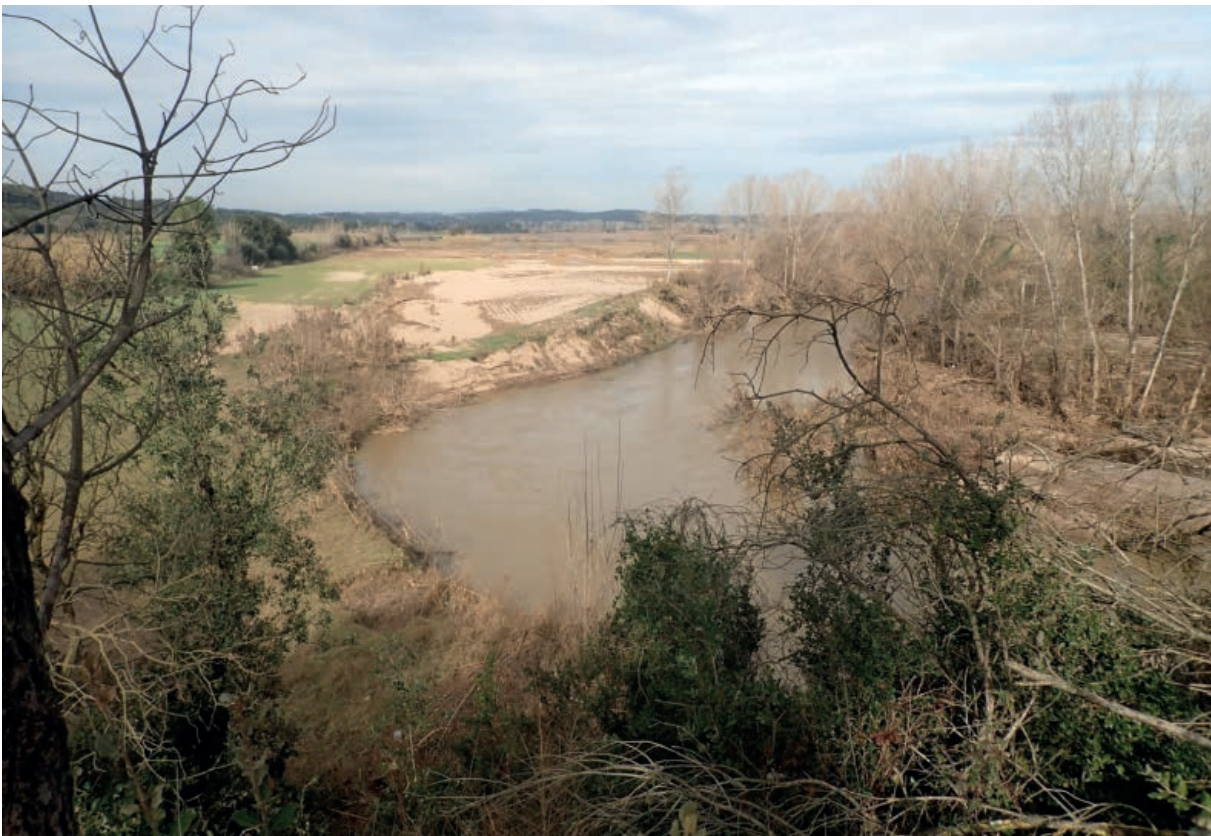
Fotografia 52. Zona del meandre del Pla de Sant Romany, al sud de Jafre. S'observa l'acumulació de lòbuls de sorra sobre la plana d'inundació.

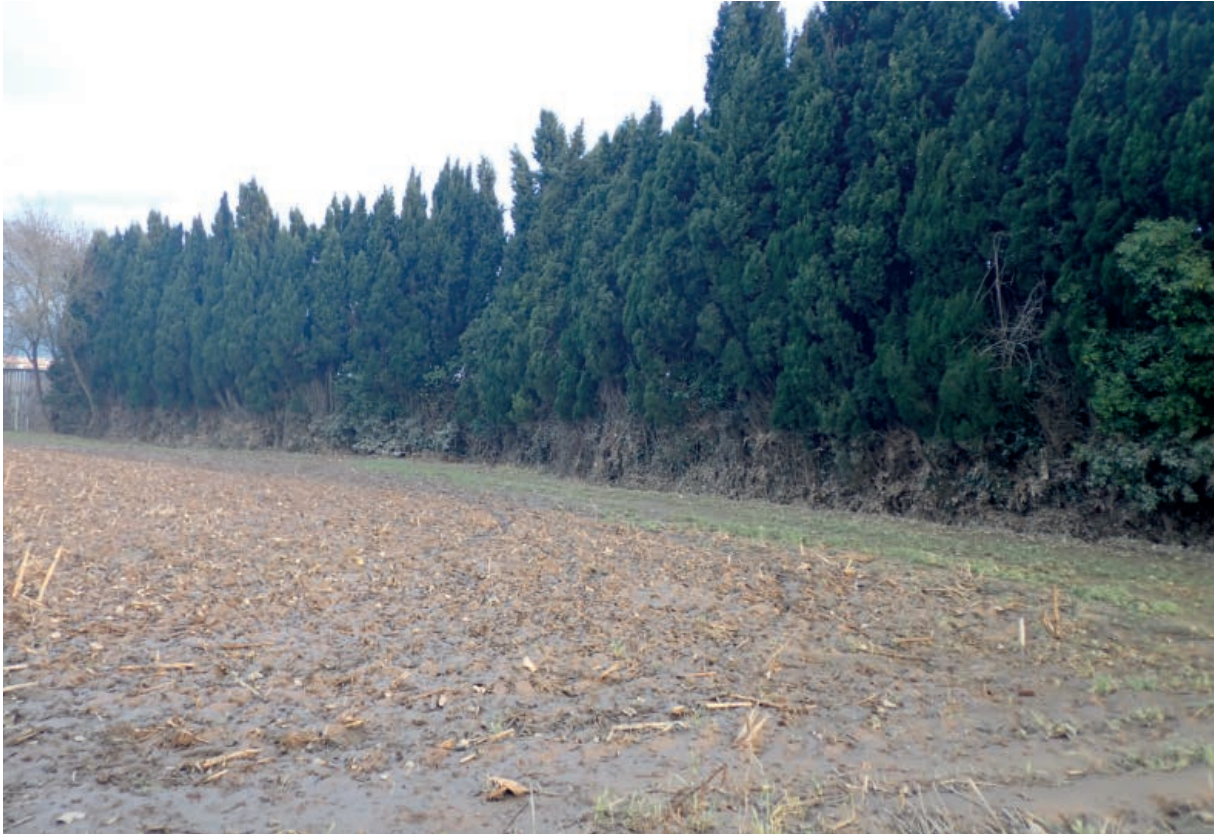
Fotografia 53. Límit zona inundable. A la filera d'arbres s'observa la marca del nivell que va assolir la làmina d'aigua.

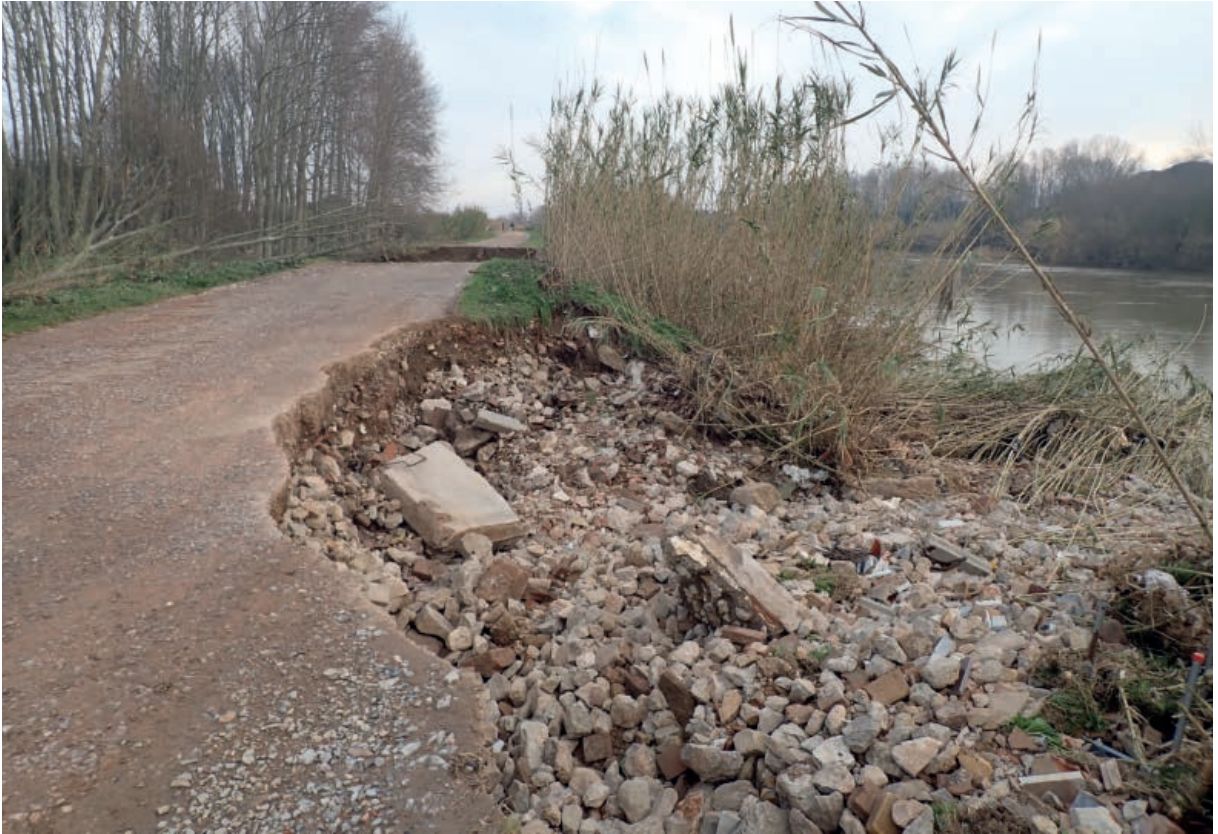
Fotografia 56. Afectació del camí que va paral·lel a la vora esquerra del Ter, a l'alçada de Torroella de Montgrí.

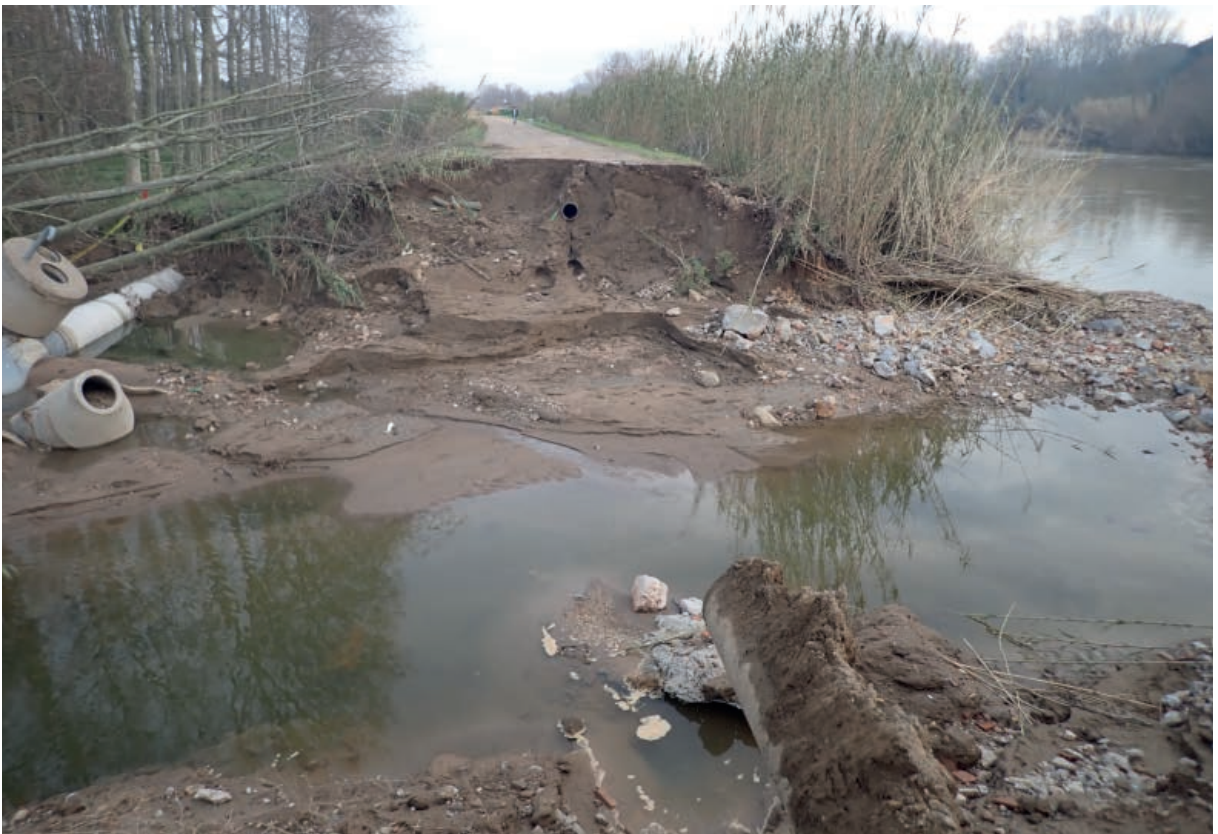
Fotografia 57. Trencament d'una canalització i del camí que va paral·lel a la vora esquerra del Ter, a l'alçada de Torroella de Montgrí.

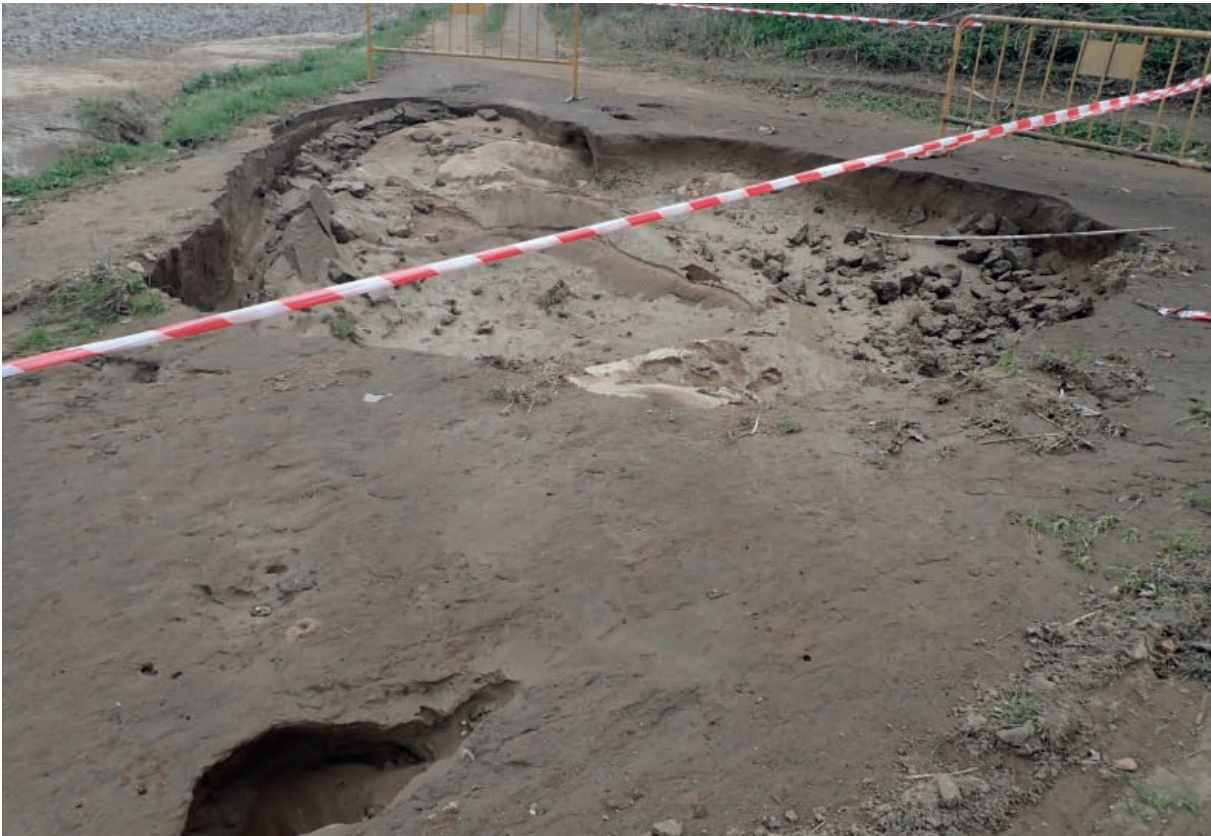
Fotografia 58. Esvoranc en mig del camí de la ruta de la Riba del Ter, a l'alçada de Canet de la Tallada.

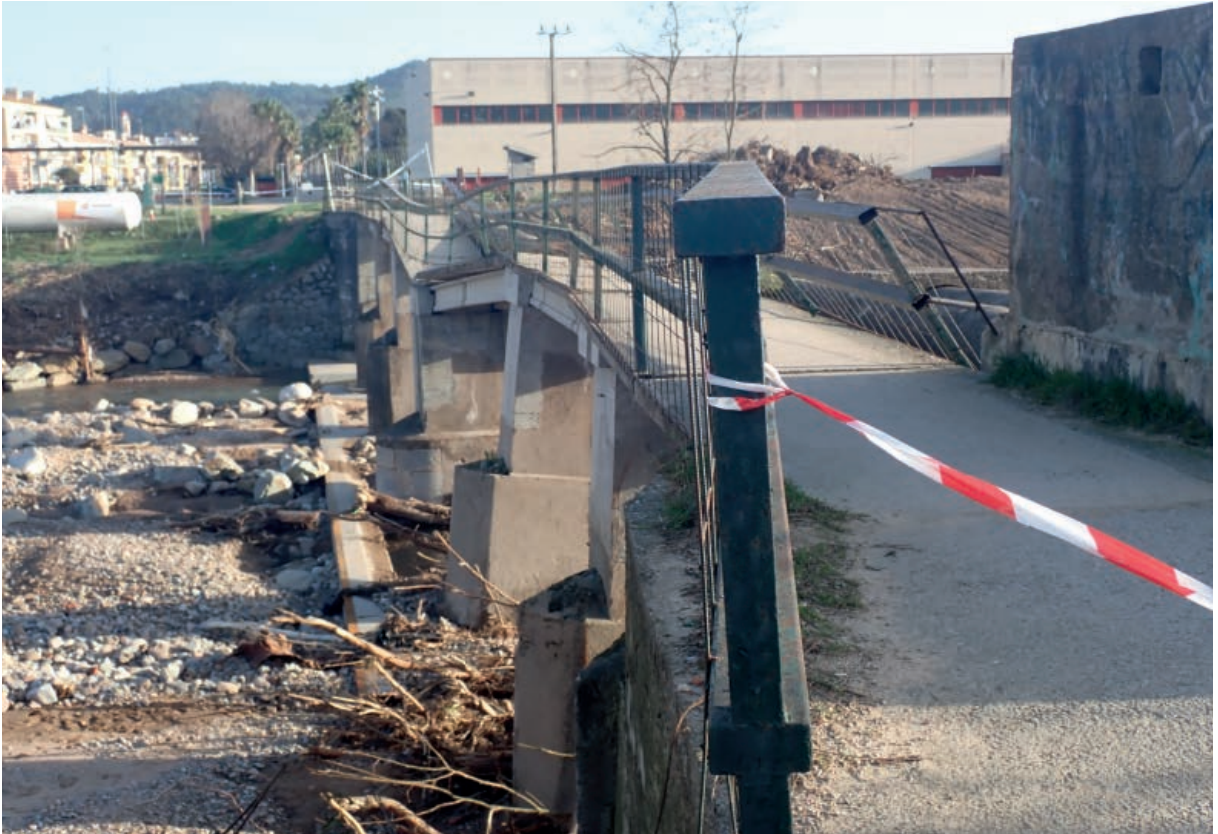
Fotografia 60. Antic pont que va de la Celler de Ter a Anglès amb una canalització. S'observa com ha quedat greument malmès.

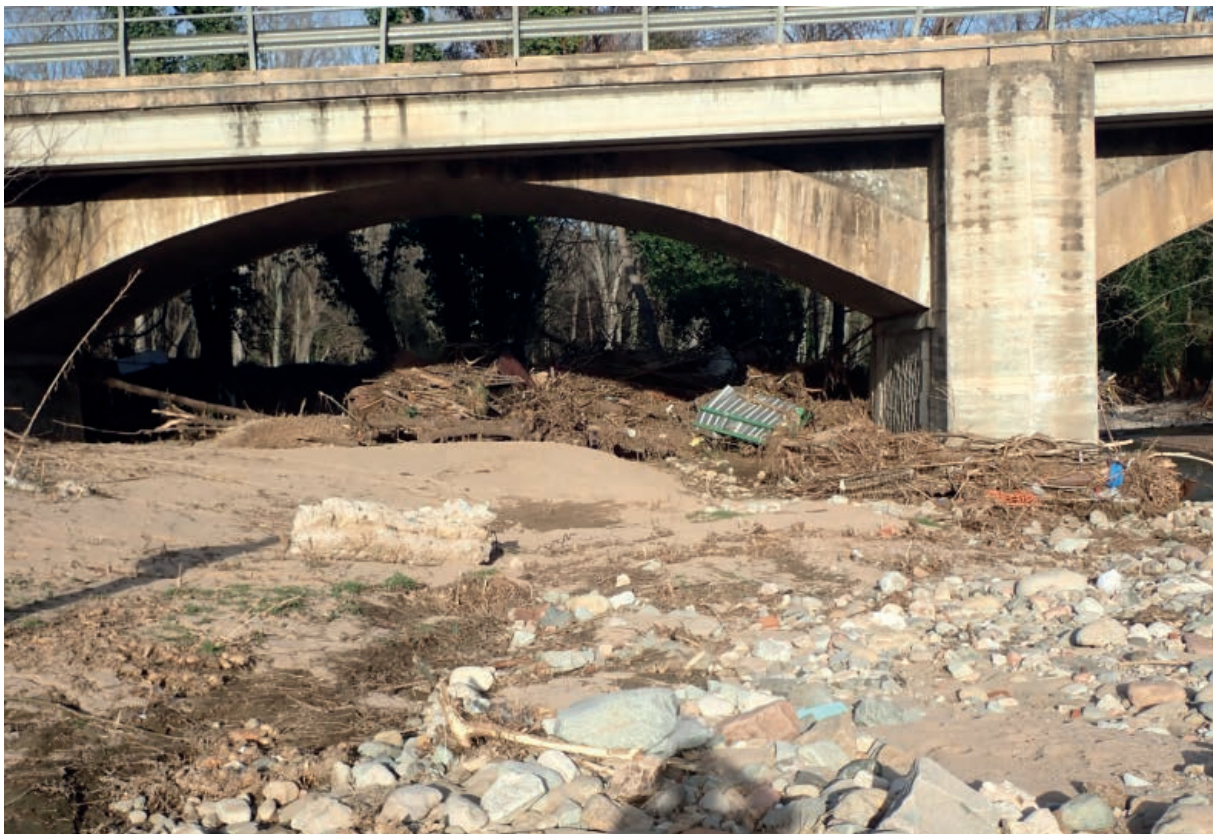
Fotografia 61. Obturació parcial del pont de la carretera C-63 al seu pas per Anglès, just en la confluència del Ter amb la Riera d'Osor.

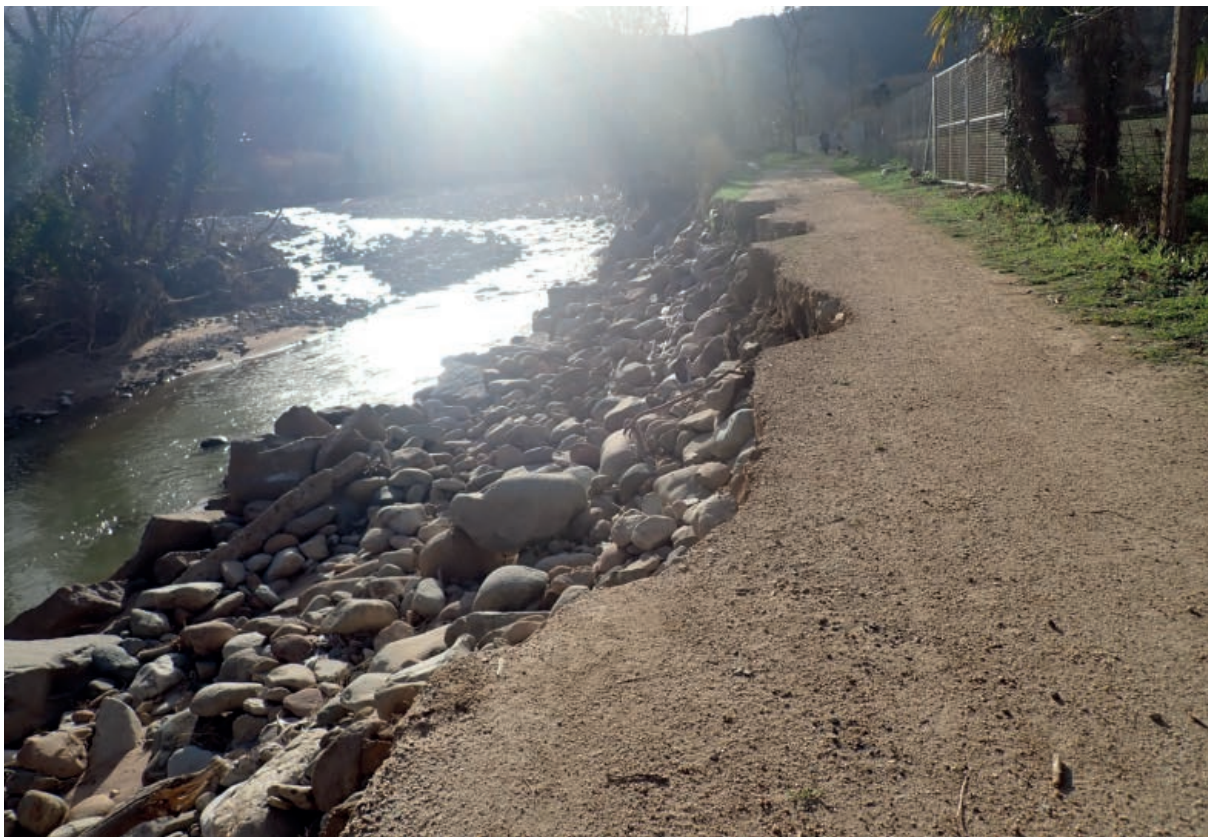
Fotografia 62. Afectació parcial del camí que va a Can Serinyà, part baixa de la Riera d'Osor.

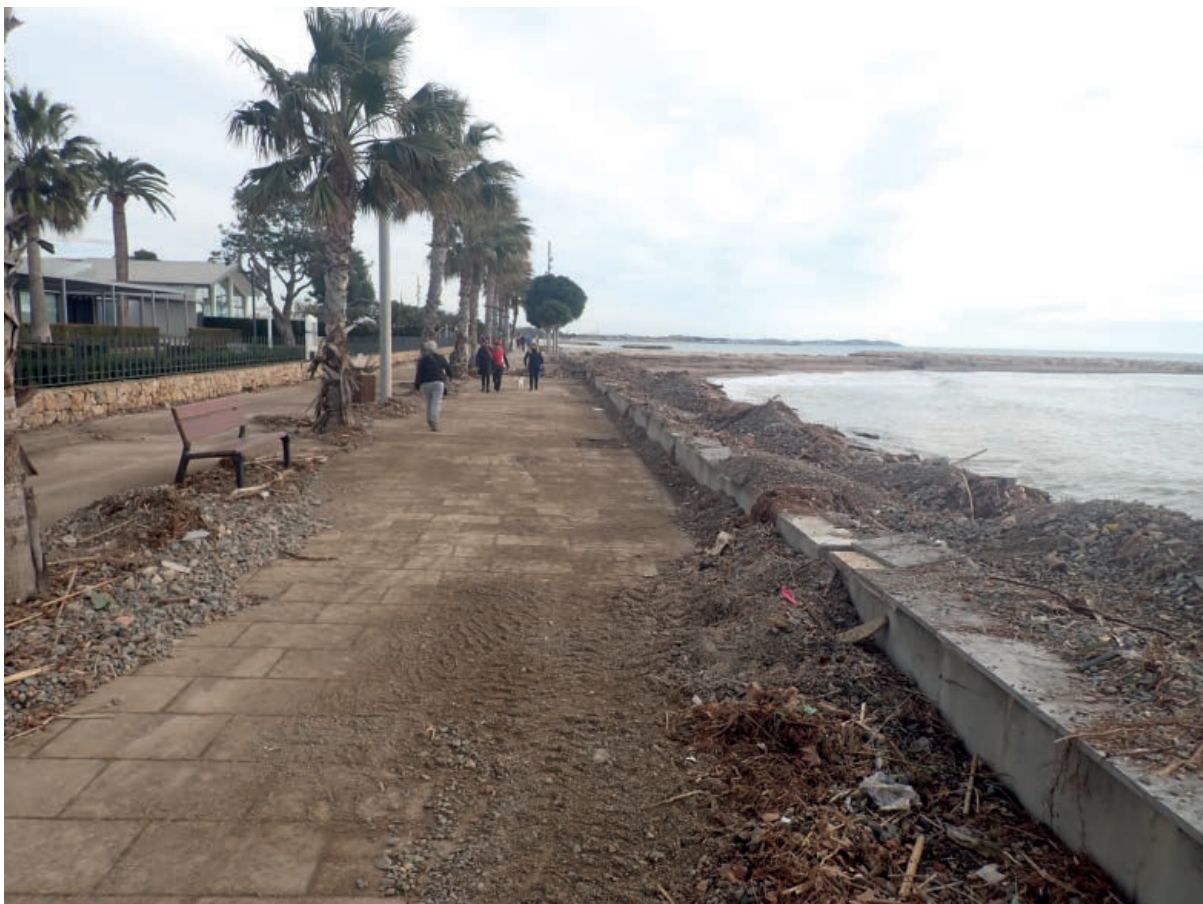
Fotografia 63. Acumulació de graves i sorres al passeig marítim de la Platja de Ponent de Cambrils.

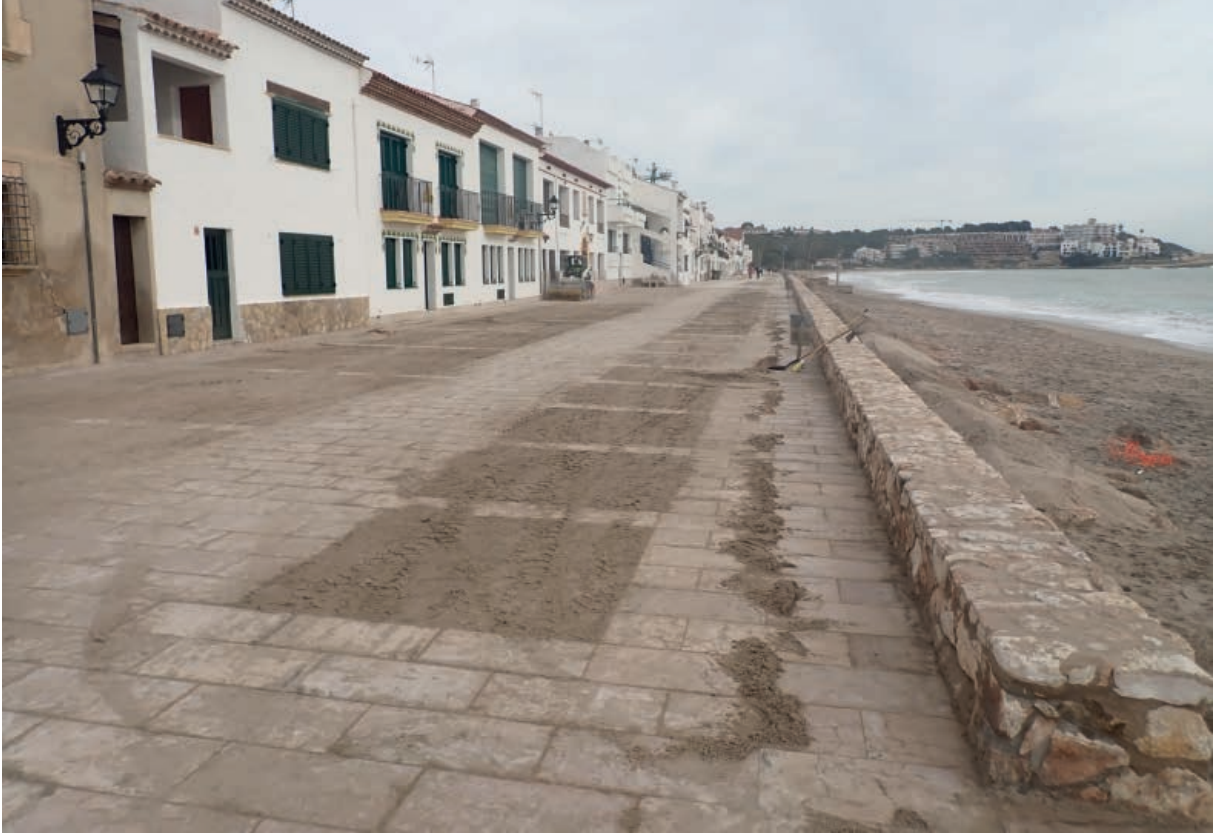
Fotografia 64. Acumulació de sorra al passeig marítim de la Platja d'Altavilla.

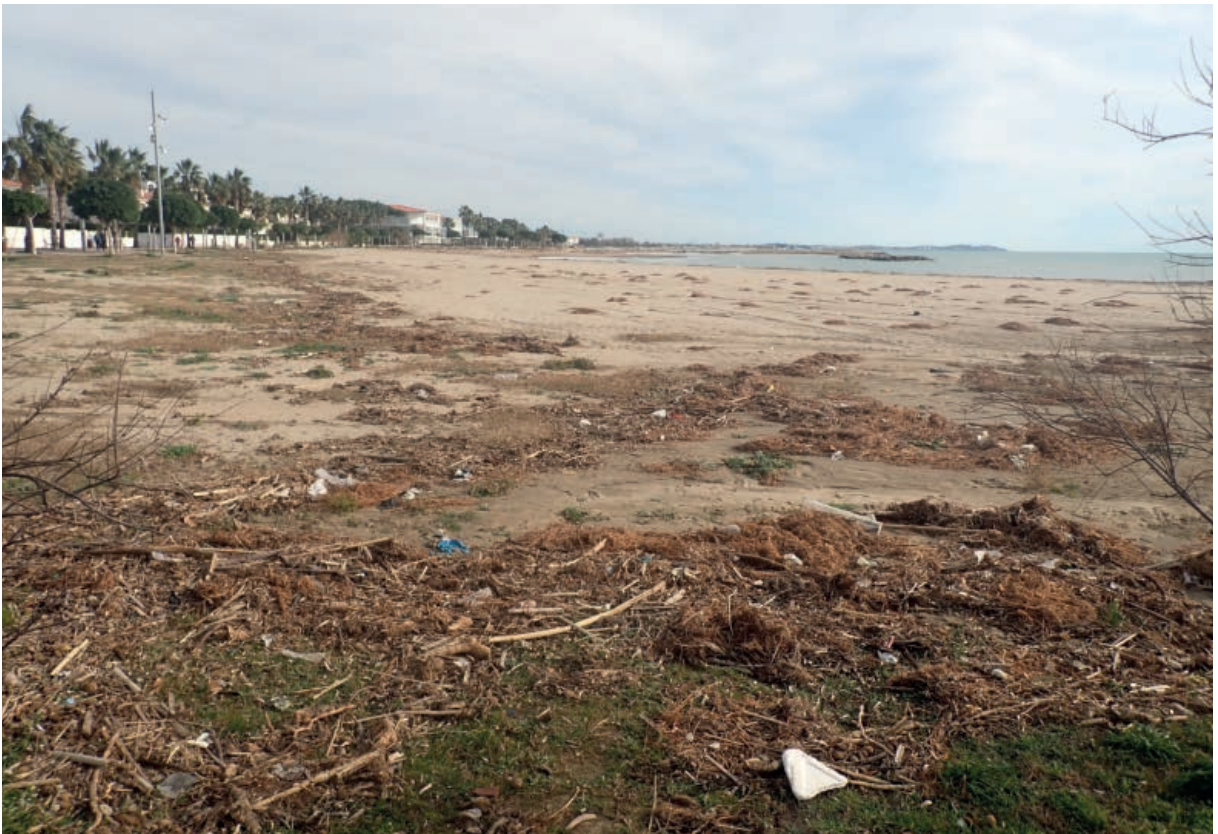
Fotografia 65. Acumulació de flotants a la Platja de Ponent de Cambrils.

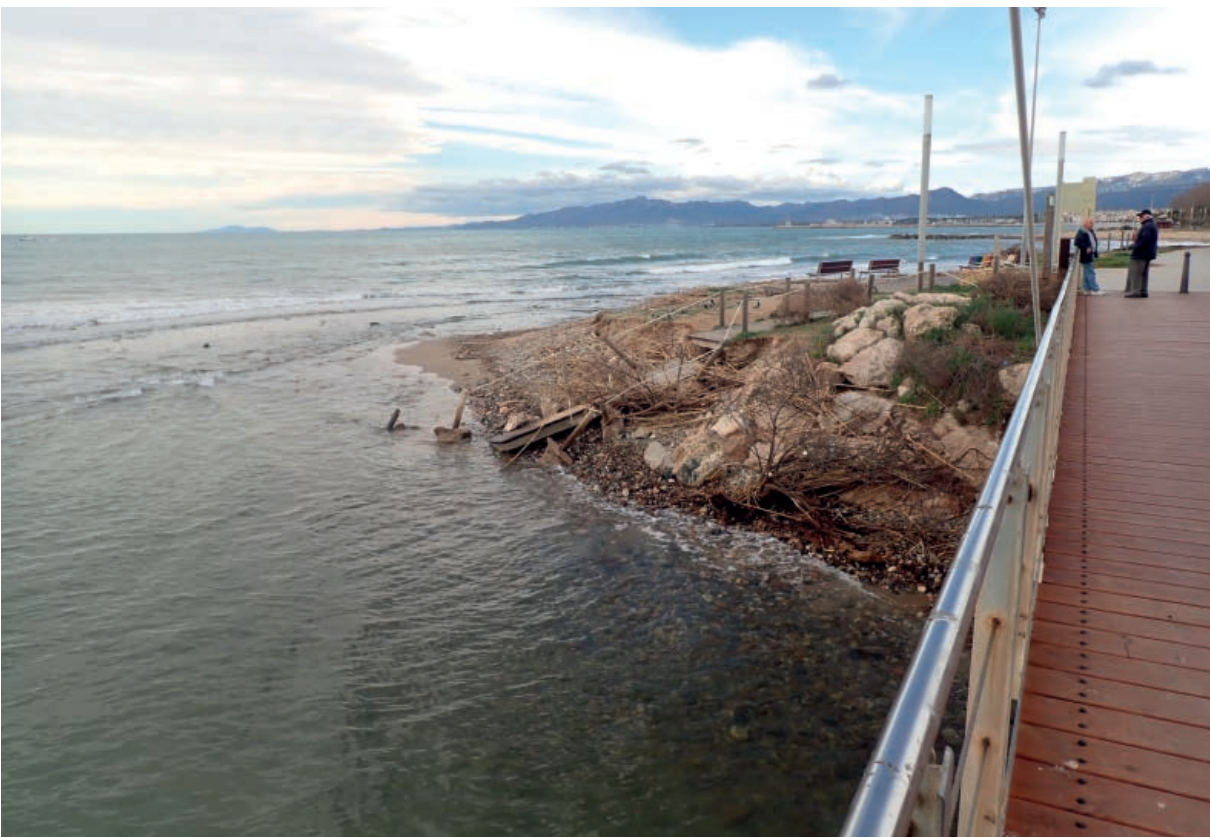
Fotografia 67. Erosió a la desembocadura de la Riera de Riudoms, Cambrils.

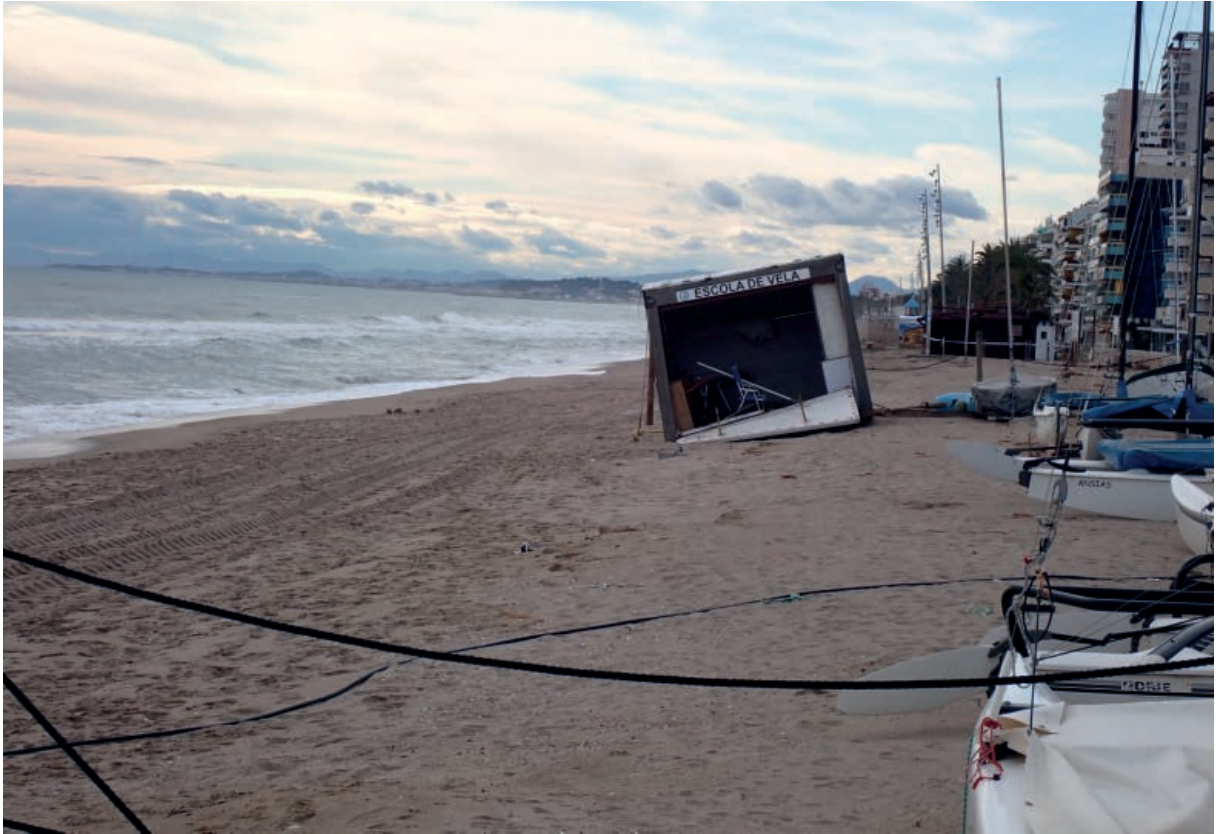
Fotografia 68. Erosió de la Platja de Calafell.

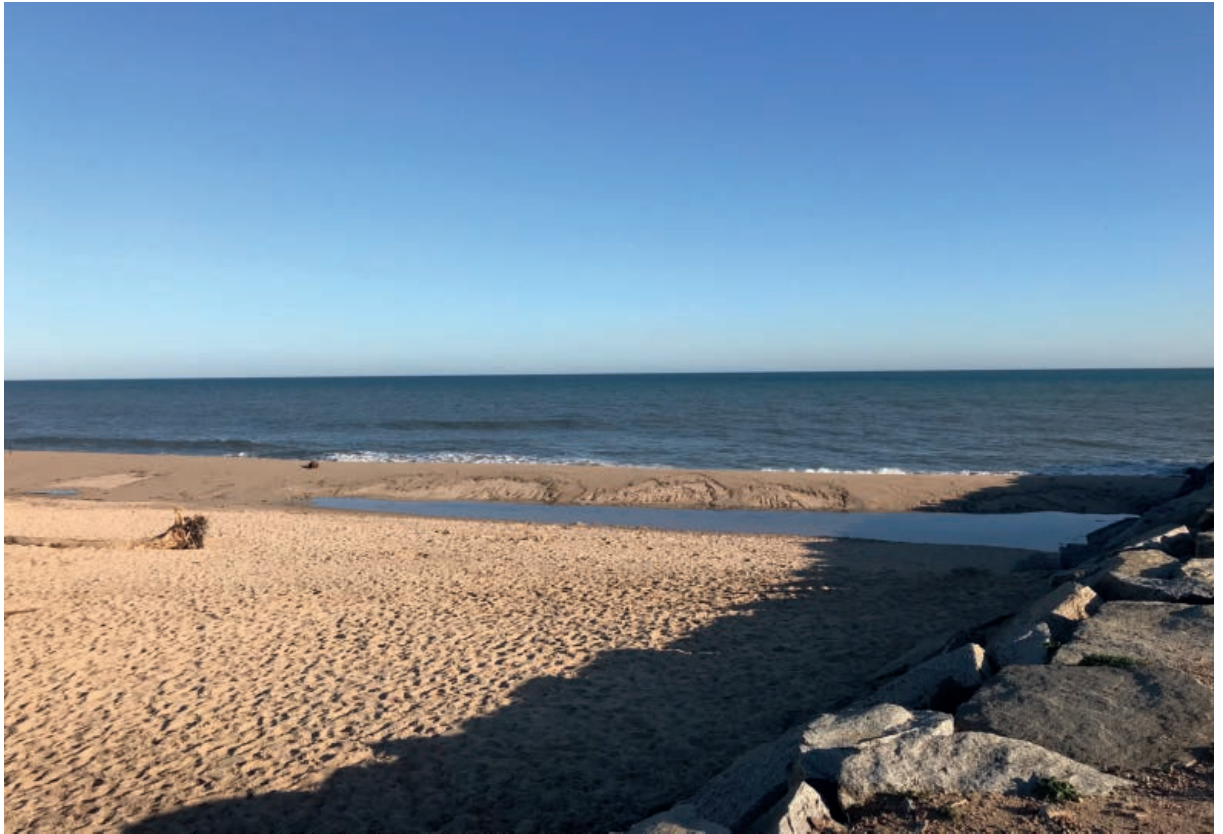
Fotografia 72. Acumulació de sediments al Port de Mataró.
