# El temporal Gloria (19-23/01/2020)

Els efectes  
dels processos  
geològics  
sobre el territori

Barcelona, 2020

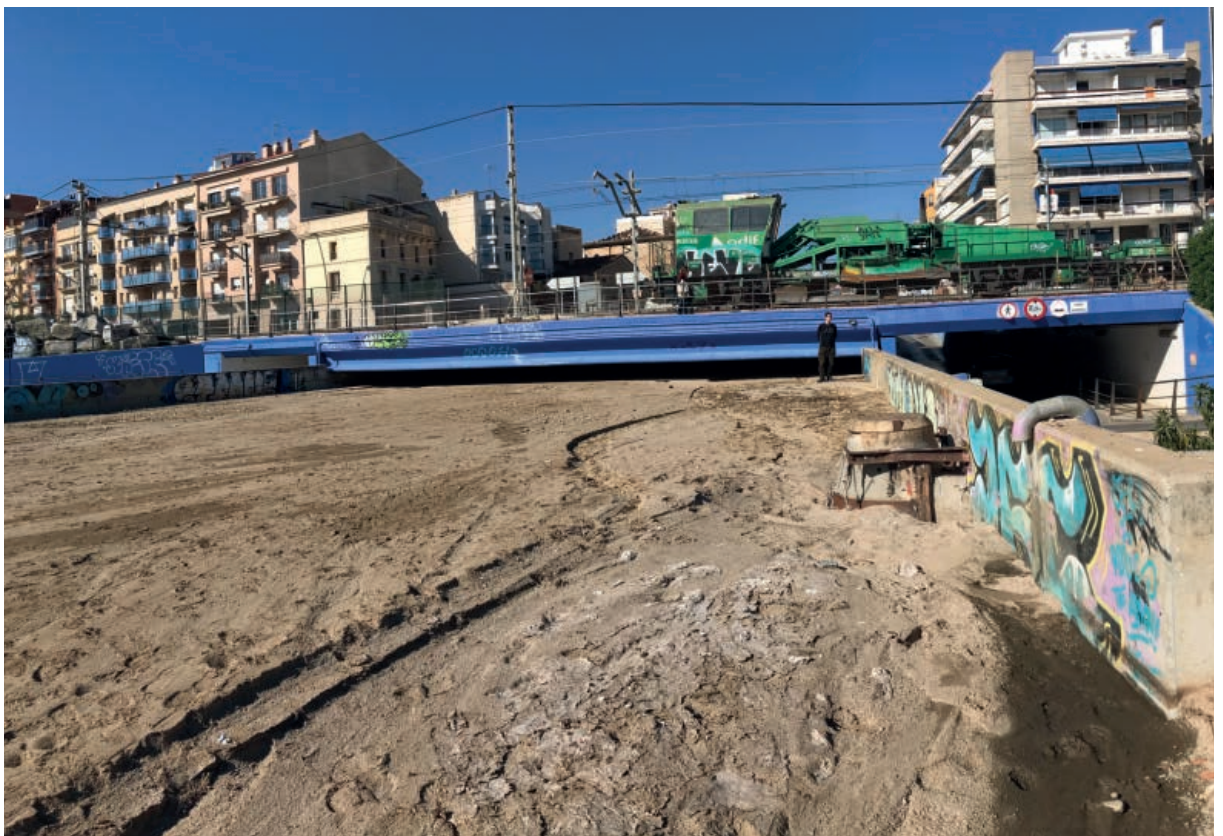
Fotografia 73. Acumulació de sorra obturant la Riera del Bisbe Pol, Arenys de Mar.

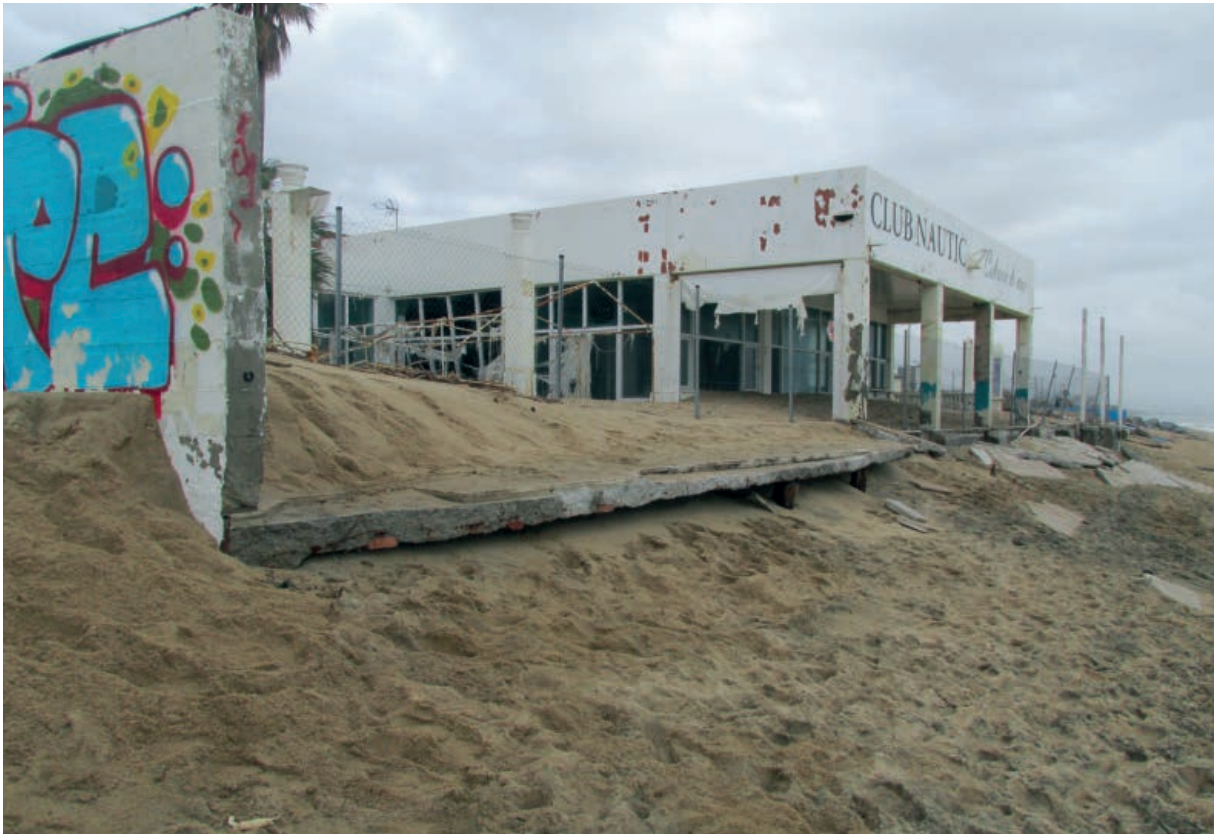
Fotografia 76. Acumulació de sorres i desperfectes ocasionats al Club Nàutic de Cabrera de Mar.

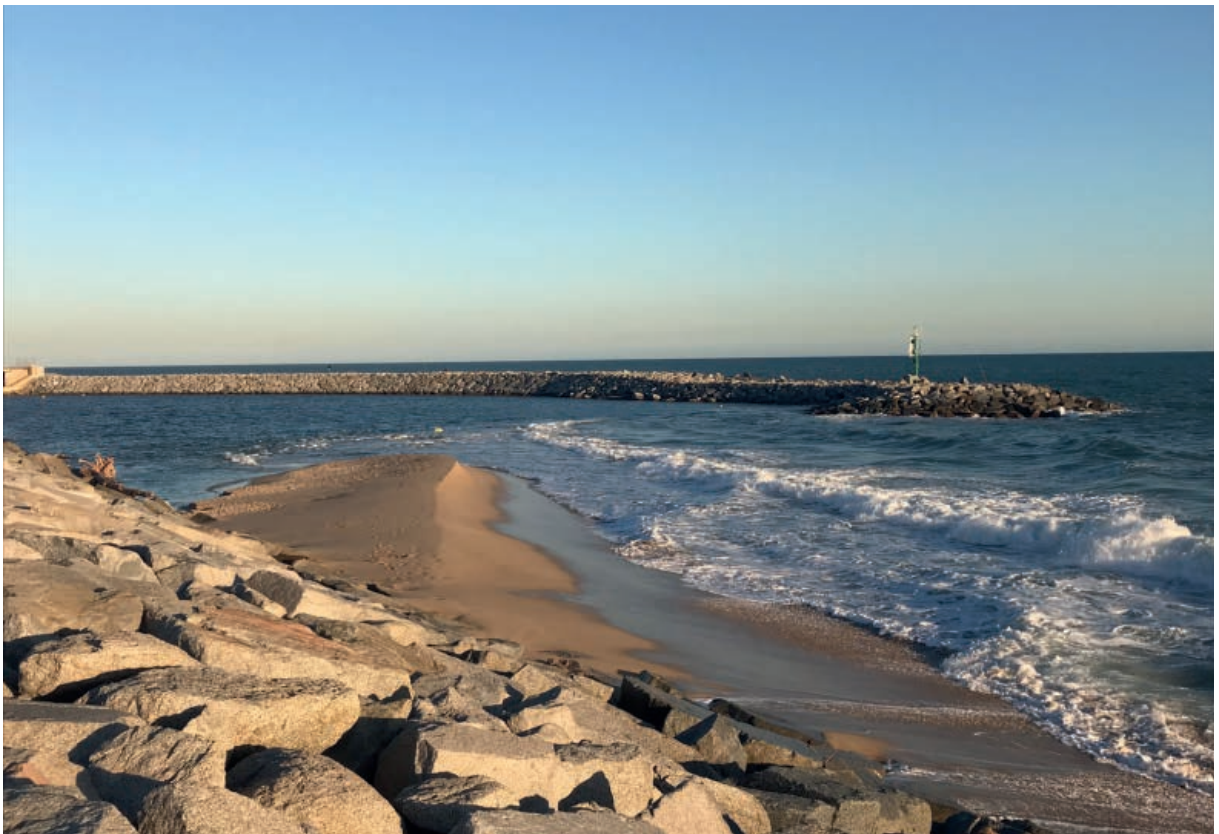
Fotografia 77. Barra de sorra a l'entrada del Port del Masnou.

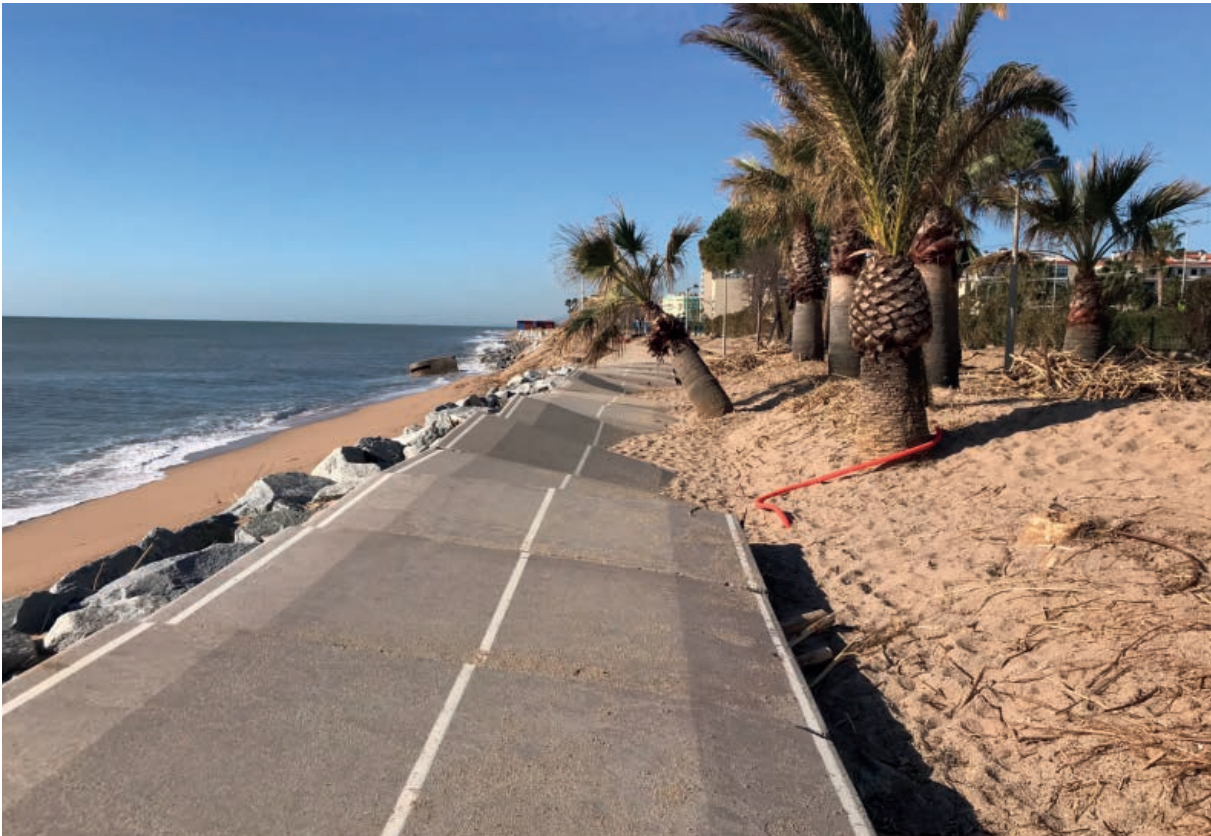
Fotografia 78. Erosió de la Platja de Pineda, afectacions carril bici, Pineda de Mar.

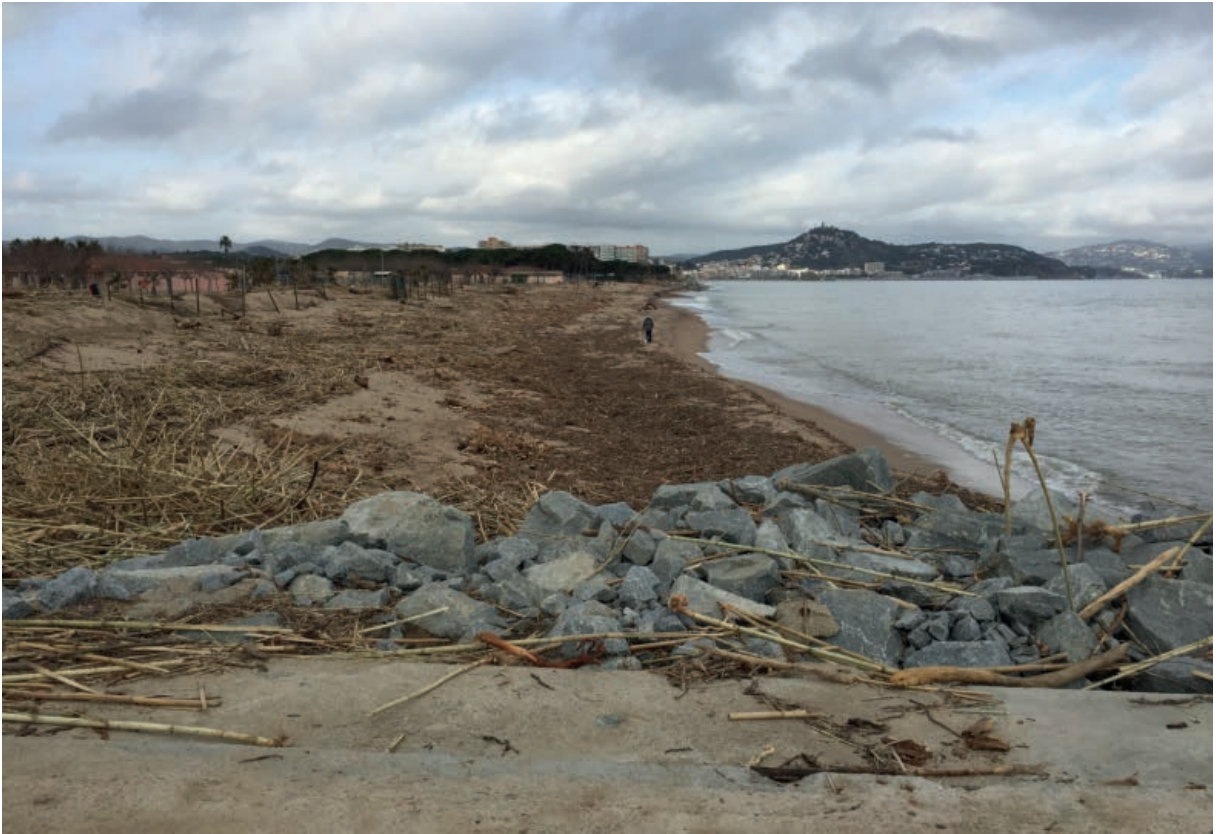
Fotografia 80. Platja de s'Abanell, acumulació de flotants i sediments.

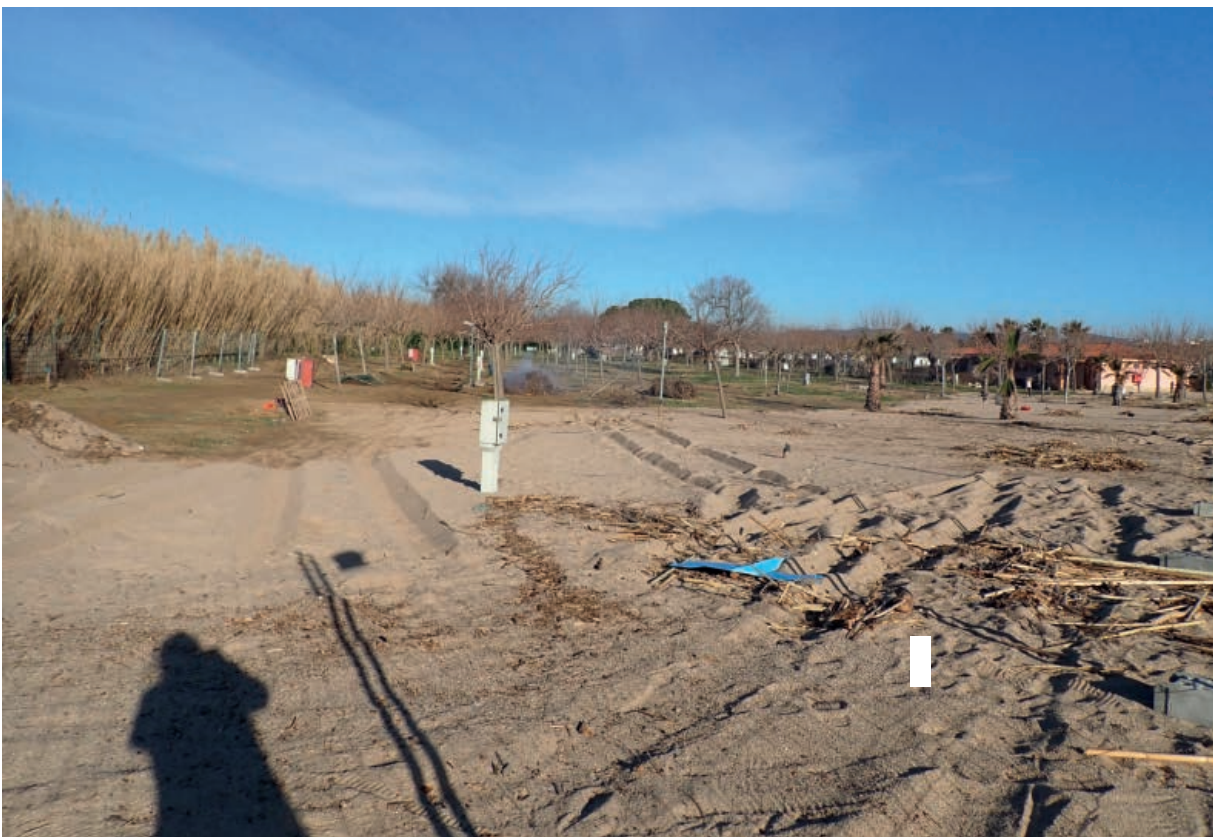
Fotografia 81. Platja de s'Abanell, abast dels ventalls de tempesta (*washover fans*).

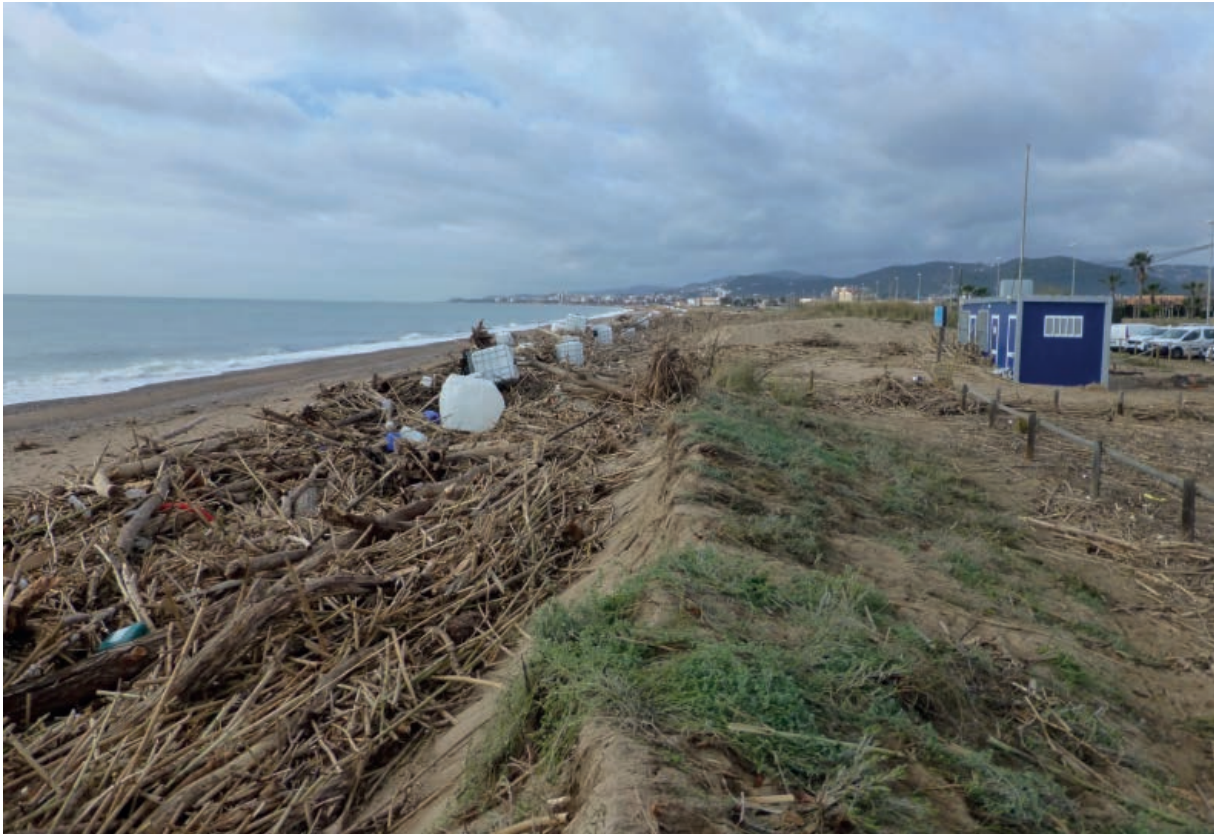
Fotografia 84. Acumulació de flotants a la Platja de la Punta de la Tordera.

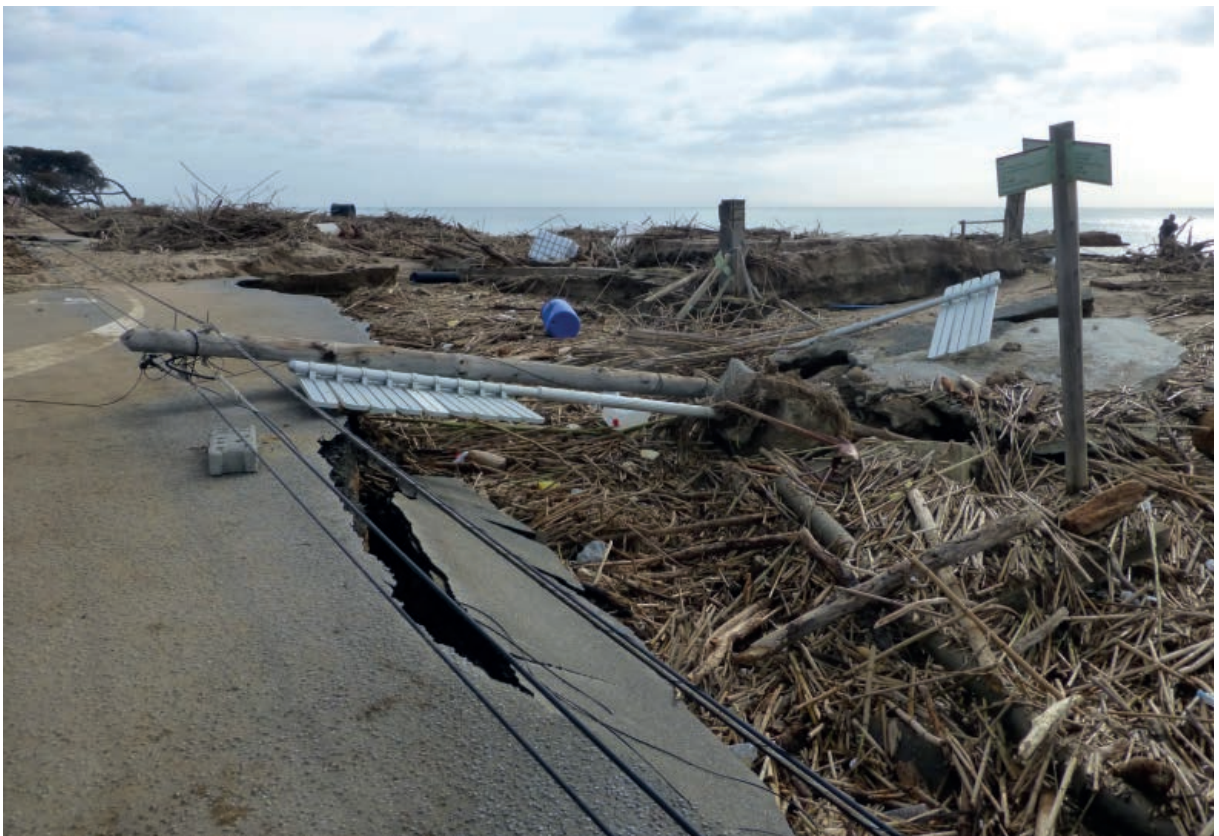
Fotografia 85. Afectacions al paviment i a la línia elèctrica davant del càmping El Pla del Mar.

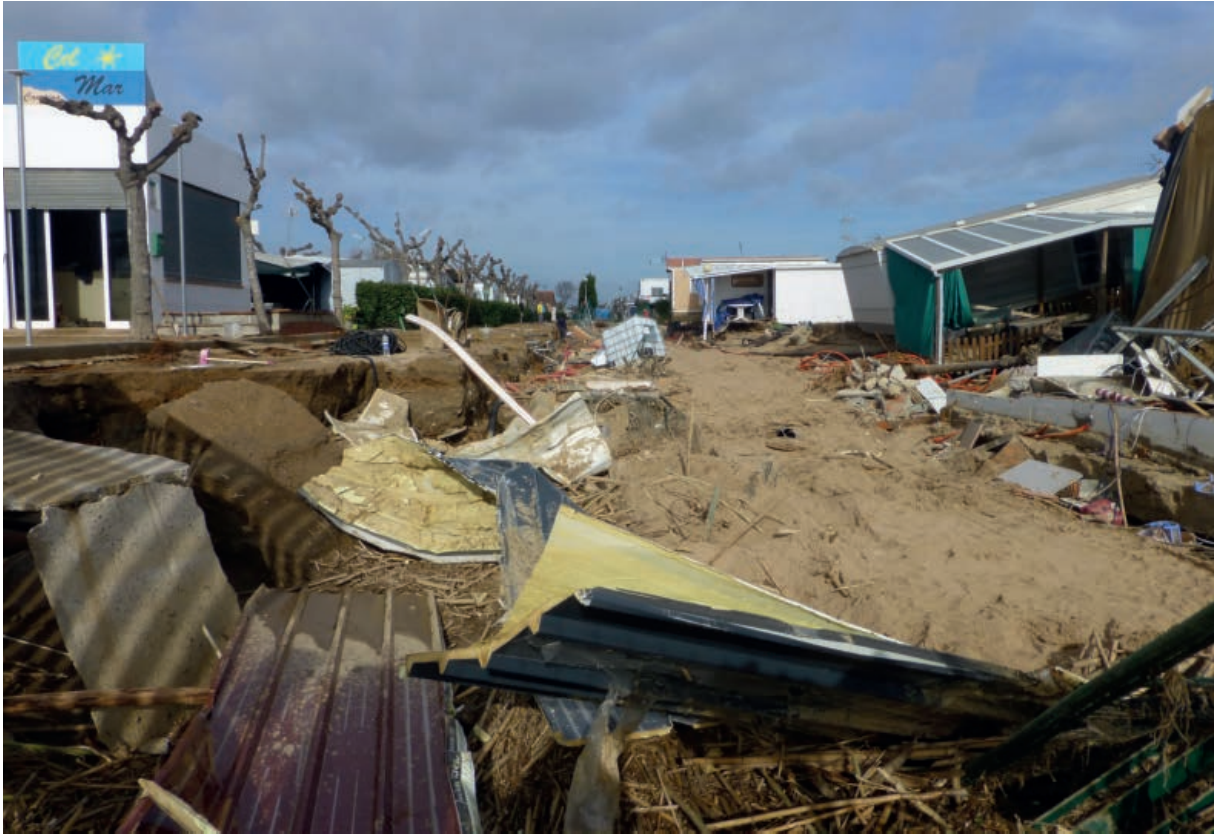
Fotografia 88. Afectacions al càmping Mar i Sol.
